AVALIAÇÃO DE PROBLEMAS GEOTÉCNICOS E AMBIENTAIS CAUSADOS PELA OCUPAÇÃO URBANA NO BAIRRO JARDIM DAS PALMEIRAS, RIO CLARO (SP).

Daniel de Freitas Poli¹; Fábio Uessugui¹; João Gabriel Thomas Queluz¹;
Lucas Figueiras Cioni¹; Matheus Augusto Cividanes Brandt¹; Tales de Deus Diniz¹;
Fabio Augusto Gomes Vieira Reis²; Lucilia do Carmo Giordano³.

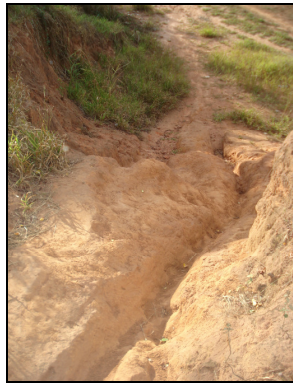
Exemplo disto é a passagem da ferrovia que corta o relevo local, criando um vale de aproximadamente 5 metros de largura, com taludes extremamente íngremes, além do solo exposto sem nenhuma cobertura vegetal significativa, que ajudam a agravar ainda mais os problemas. Esses fatores, como se pode observar na margem esquerda da estrada de ferro, provocam a ação erosiva, onde o solo descoberto é facilmente carregado pela ação pluvial acarretando na formação de sulcos (Figuras 2 e 3).

Figura 2. Detalhe de sulcos erosivo (RC-2)

Pode-se observar que na região já foram adotadas medidas mitigadoras com o objetivo de controlar os deslizamentos, como é o caso da implantação de muros de contenção (Figura 5). Outra solução a ser proposta para solucionar os problemas encontrados nesta área, seria o terraceamento dessas encostas, tornando-as menos íngremes, e conseqüentemente diminuindo a velocidade de escoamento da água no local, juntamente a isto, para ajudar na fixação do solo, seria interessante o plantio de plantas arbustivas. Além disso, poder-se-ia também construir canaletas

para direcionar o escoamento pluvial,

evitando o efeito erosivo.

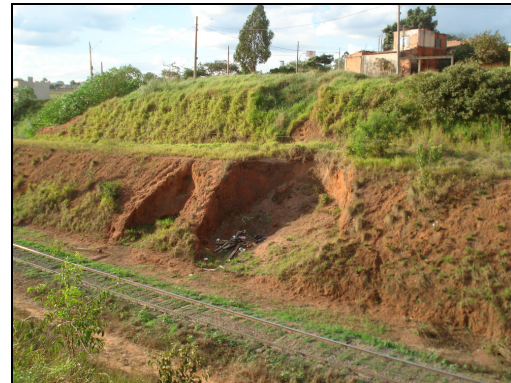
Figura 3. Sulco erosivo as margens da linha férrea.

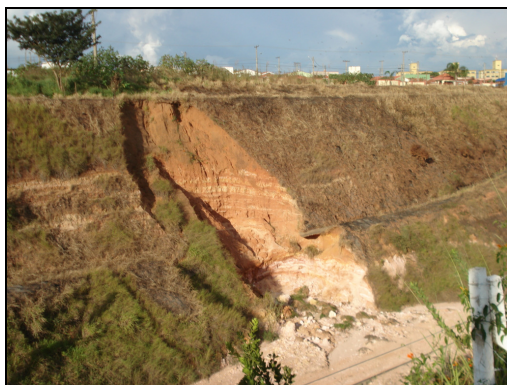
Na outra margem, onde a inclinação da encosta é mais acentuada, ocorre um movimento de massa circular, que afeta inclusive as proximidades da linha férrea (Figura 4).

Figura 4. Escorregamento circular afetando a linha férrea

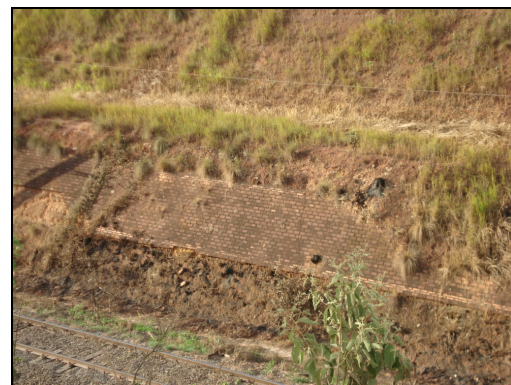
Figura 5. Detalhe de muro de arrimo para contenção de talude.
