AVALIAÇÃO DOS RISCOS E VULNERABILIDADES NA INFRAESTRUTURA EXPLORATÓRIA NO CAMPO PETROLÍFERO CANTO DO AMARO, MUNICÍPIO DE MOSSORÓ, RN¹

Antonio Costa Filho²; Marx Prestes Barbosa³; Antonio Reinaldo Petta⁴

VALUATION OF RISKS AND VULNERABILITIES IN THE OILFIELD EXPLORATORY INFRASTRUCTURE CANTO DO AMARO, MUNICIPALITY OF MOSSORÓ, STATE OF RIO GRANDE DO NORTE, BRAZIL

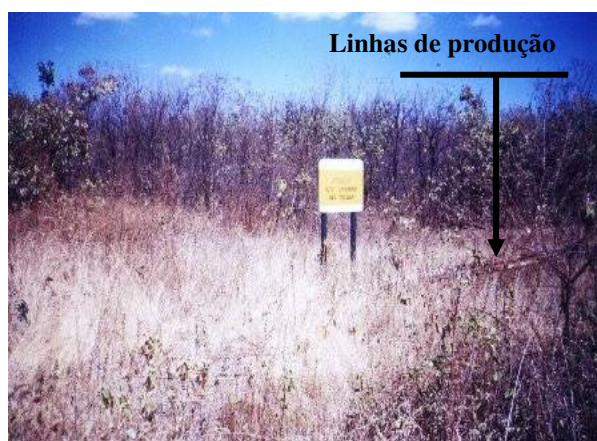
A sinalização, principalmente das linhas de produção é muito precária, e nos locais onde ela aparece está mal conservada, e tomada pelo mato (Figura 2). Em alguns pontos as linhas de produção estão sinalizadas, chamando atenção para o

risco, como esta observada nas proximidades do poço CJ-015. No entanto a conservação está muito ruim, pois tanto as placas como os dutos estão envolvidos pelo mato seco.

Figura 2 – Linhas de produção com sinalização precária e tomada pelo mato.

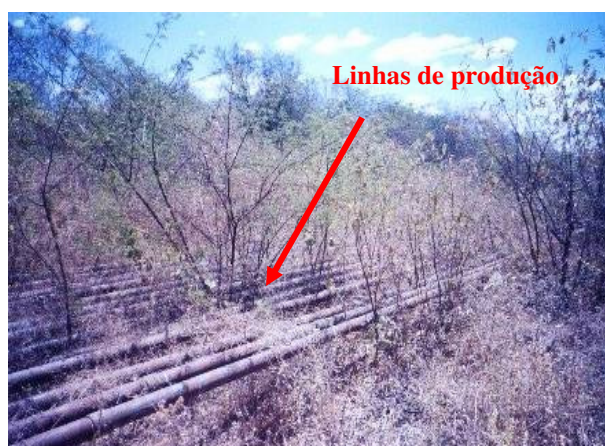
As linhas, na grande maioria dos casos parecem não receber a manutenção devida e muitas vezes estão locadas diretamente sobre os solos, com risco de serem corroídas pela ferrugem, além de estarem envoltas pela vegetação, que no período de estiagem está sob o risco da autocombustão (Figura 3). As linhas de

produção nem sempre estão de acordo com as normas de segurança, ou seja, apoiadas sobre cavaletes de cimento armado ou de ferro, com proteções laterais e com placas de sinalização. Na Figura 3 elas estão sobre cavaletes de cimento armado e ferro, que as protegem da corrosão (umidade, salinização, etc.), no entanto, a conservação fica a desejar, pois estão envolvidas pelo mato (vegetação herbácea, gramíneas e pequenos arbustos), com alto risco de incêndio pela combustão natural no período de seca. Pelo quadro que se apresenta, já faz tempo que não há um trabalho de conservação, com retirada da vegetação que cresce entre as linhas. Também não existe nenhuma placa de sinalização e nem cerca de proteção (COSTA FILHO, 2007).

Figura 3 – Linhas de produção sem estar de acordo com as normas de segurança.

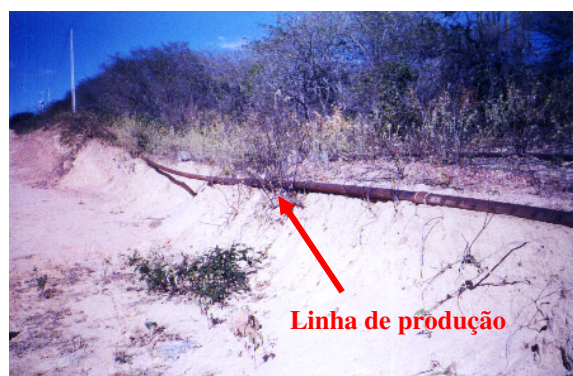
Outra situação de risco e vulnerabilidade das linhas de produção, é que elas aparecem também depositadas diretamente sobre o solo, ao longo de diversas estradas de terra da região. Próximo ao poço CAM-691, a linha de produção se encontra em situação de risco, por estar depositada diretamente sobre o solo, ao longo de uma das estradas da área estando vulnerável a corrosão e à erosão do corte da estrada (Figura 4). Outra situação de risco observada é o cruzamento das linhas de produção (dutos) com as estradas, que às vezes as cruzam sem estar

Figura 4 – Linha de produção ao longo de uma estrada da área em situação de risco.

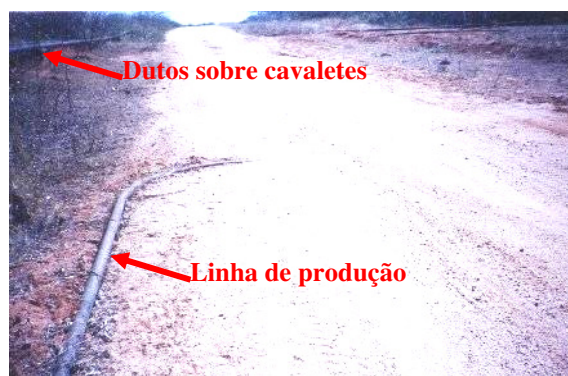
sinalizado, e enterrado, muito próximo da superfície, o que acarreta uma situação grave de risco e vulnerabilidade. Além de a linha estar praticamente na superfície, veículos pesados, como se pode notar pelas marcas dos pneus, que transita diretamente sobre ela, e não existe nenhuma placa de alerta. Esta linha deveria estar enterrada, e de preferência ter uma estrutura de concreto por baixo da estrada, por dentro da qual a linha passaria. Na superfície deveria estar sobre cavaletes, como a que passa ao largo (Figura 5).

Figura 5 – Risco observado no cruzamento das linhas de produção com as estradas e sem sinalização ou de serviço.

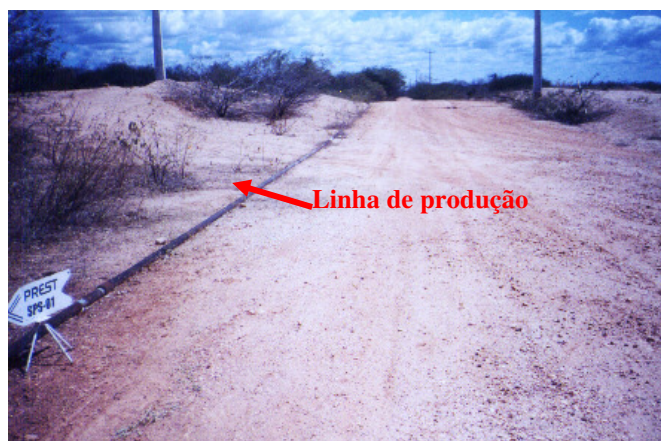
Mais uma situação de risco e vulnerabilidade foi verificada nas proximidades do poço CAM-490, como mostrado na Figura 6. Cabe salientar que o tráfego de veículos na região não é

Figura 6 – Risco das linhas de produção depositadas diretamente sobre o solo. Ponto próximo ao poço CAM-490 (x = 699.207 ; y = 9.431.611)

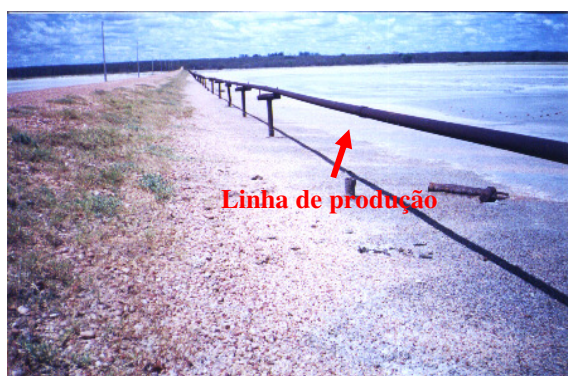
Outra situação de risco e vulnerabilidade estudada foi à relação das estruturas de exploração ao meio ambiente, mais precisamente com o estuário dos rios Apodi-Mossoró, onde estão localizadas as salinas. Em alguns casos os cavaletes de sustentação dos dutos, que transportam o

óleo dos poços localizados dentro do estuário para as estações receptoras no continente, foram corroídos pela água do mar, que invade o estuário durante as marés cheias, e as linhas jazem diretamente sob o fundo (Figuras 7, 8 e 9).

Figura 7 – Linha de produção do poço CAM-268. Deterioração dos cavaletes de ferro pela água do mar.

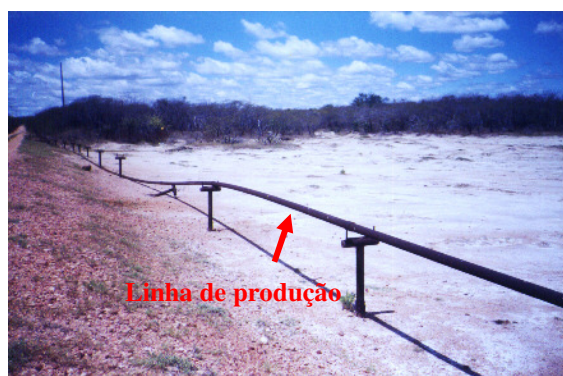
Figura 8 – Aspectos de deterioração dos cavaletes de sustentação e duto em risco de corrosão pela água do mar.

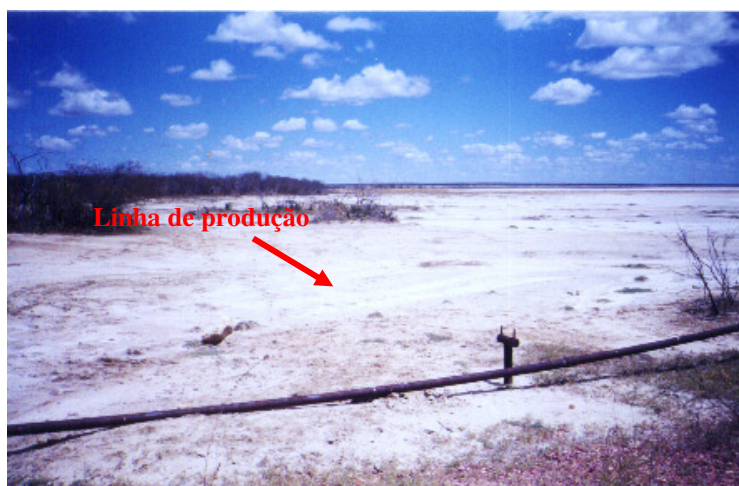
Da mesma forma que o sal corroeu os cavaletes, ele pode corroer o duto, o que coloca em risco o estuário – contaminação por vazamento de óleo, pois o duto

apoiado diretamente sob o fundo (Figura 9) está vulnerável à ação da água do mar, colocando em risco o ambiente aquático do estuário dos rios Apodi-Mossoró e as

salinas da região. Esta é uma situação de extrema vulnerabilidade das estruturas de produção e de extremo risco para o meio ambiente. O estuário é explorado por diversas companhias na extração de sal marinho, além de ser a principal fonte de

proteína para a população ribeirinha, através da pesca. O principal risco ao desastre é a corrosão das linhas de produção pelo sal do mar que pode provocar derrames de óleo e comprometimento do ecossistema.

Figura 9 – Alta vulnerabilidade da estrutura de exploração, observada às margens do estuário dos rios Apodi-Mossoró.

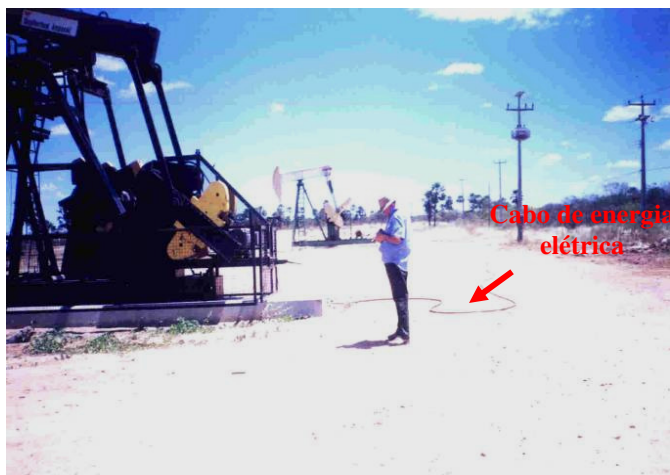
Além das linhas de produção, a estrutura de exploração nos poços nem sempre está bem conservada. As instalações elétricas que suprem de energia os motores dos cavalos-de-pau, nem sempre estão dispostas de forma segura. Geralmente eles estão enterrados, protegidos por um tubo de borracha, no entanto é não raro encontrar os cabos

diretamente sobre o terreno (Figura 10), por cima do qual passam os veículos que fazem coleta de óleo para análise, veículos de manutenção, e outros. Mesmo que a fiação esteja protegida por um conduíte de borracha, na superfície do solo ela estará vulnerável ao desgaste pelo tempo, e até mesmo a roedores.

Figura 10 – Cabo de energia elétrica solto no solo, sobre o qual há tráfico de veículos.

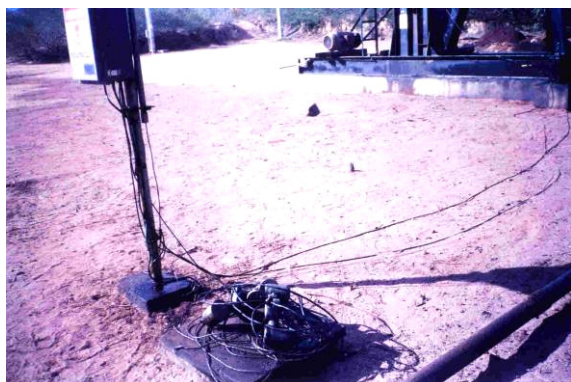
Durante os trabalhos de campo verificou-se que no poço CAM - 514 tinha havido um vazamento de óleo, devido ao rompimento da caixeta. Na área estava trabalhando uma equipe de emergência. Como o poço estava em funcionamento, à energia elétrica demorou a ser desligada. O óleo jorrou sobre as áreas vizinhas e sobre toda a estrutura, inclusive sobre a fiação elétrica de alimentação da estação automática de transmissão de dados (Figura 11), caracterizando um risco a incêndio. Na Figura 12 se vê primeiro

Figura 11 – O óleo jorrado atinge a instalação elétrica da estação automática de transmissão de dados.

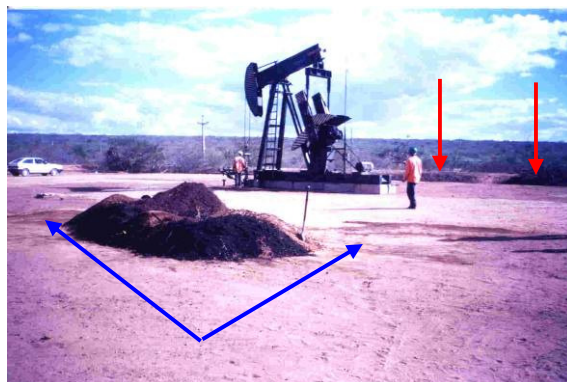
plano parte do solo contaminado por óleo, raspado da superfície; as setas azuis mostram manchas de solos ainda impregnadas por óleo; as setas vermelhas mostram monturos da vegetação que foi cortada por ter sido impregnada por óleo, para evitar incêndio.

Figura 12 – Equipe de emergência em ação no poço CAM – 514.

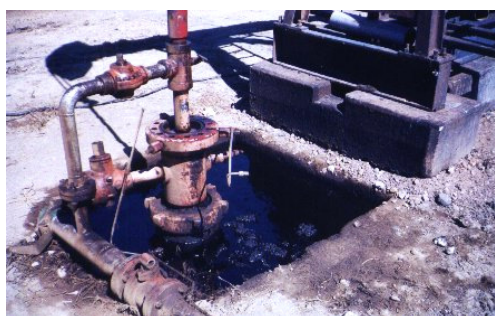
Vários poços apresentam as cisternas de proteção entupidas com areia e até mesmo cheias de óleo que vazam dos poços, com risco de incêndio e de infiltração no solo (Figura 13).

Figura 13 – Cisterna entupida com acúmulo de óleo, com risco de incêndio e de infiltração no solo.

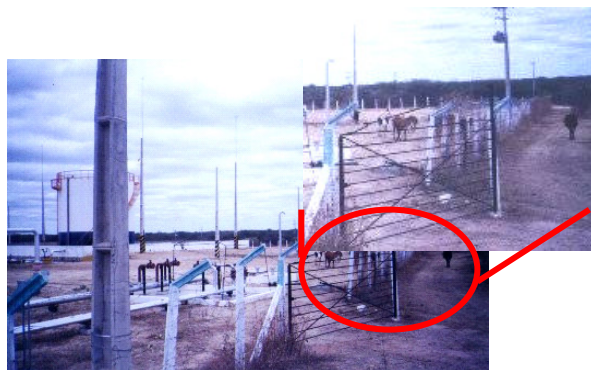
Os riscos e as vulnerabilidades não estão somente associados aos dutos e aos poços. Durante os trabalhos de campo verificou-se que as estações coletoras também não estão isentas dos riscos e das vulnerabilidades. No geral todas estão cercadas e exibem placas de alertas e avisos, no entanto nem sempre as cercas estão em bom estado e os portões sempre estão abertos. Isto facilita o acesso de

pessoas e animais às instalações, como mostrado na Figura 14. Este fácil acesso deixa as estações altamente vulneráveis, até mesmo a ações de terroristas, embora de um modo geral esta possibilidade geralmente é descartada. Além disso, este fácil acesso é um risco à população local, que adentra as estações, principalmente para pasturar os animais. Em nenhuma delas foram encontrados seguranças.

Figura 14 – As estações coletoras apresentam vulnerabilidades de suas estruturas e riscos a acidentes.

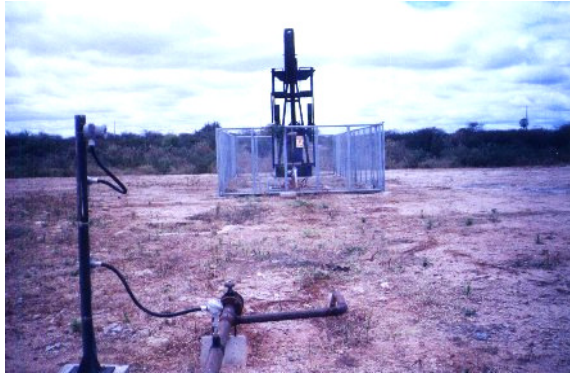
Alguns poços apresentam-se aparentemente em conformidade com as normas de segurança (Figuras 15, 16, 17 e 18). Na Figura 15 e 16 observa-se o poço CAM - 197. Este foi um dos poucos poços que encontramos durante os trabalhos de campo que pode ser considerado estar

dentro das normas de segurança, embora se possa notar que a área está sob um processo erosivo pela erosão laminar e por sulcos incipientes.

Figura 15 – Poço CAM-197. Avanço do processo erosivo, pela erosão laminar e por sulcos incipientes.

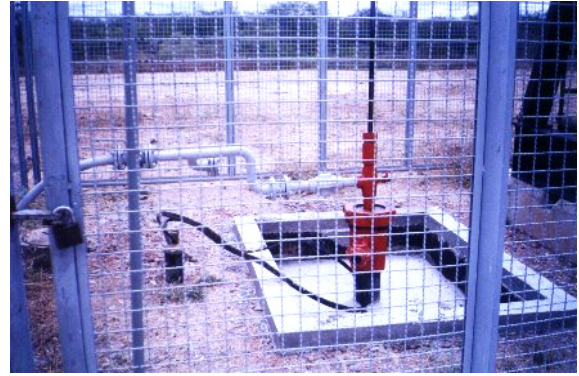
Figura 16 – Poço CAM - 197. Detalhe da estrutura de segurança do poço. Nota-se que o portão está trancado por um cadeado. A cisterna está limpa e a estrutura está bem conservada.

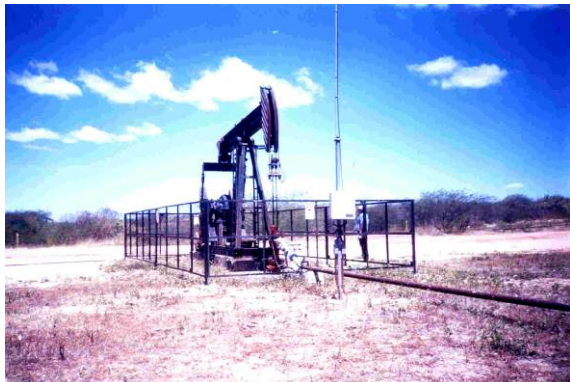
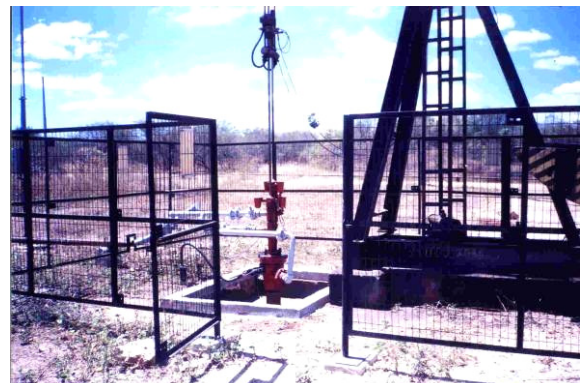
Na Figura 17 e 18 observa-se detalhe da estrutura de segurança do poço. Embora a estrutura esteja bem conservada, a segurança está falha, pois o portão está

aberto, não tem tranca e nem cadeado, possibilitando o fácil acesso ao seu interior.

Figura 17 – Poço que aparentemente está dentro das normas de segurança.

Figura 18 – Detalhe da estrutura de segurança do poço.

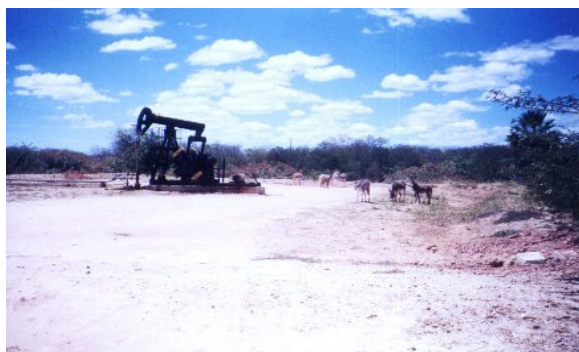
A maioria dos poços não possui cercas de proteção. O acesso à estrutura é livre para pessoas e animais, caracterizando

uma situação de risco, e ao mesmo tempo uma situação de vulnerabilidade da estrutura (Figuras 19 e 20).

Figura 19 – Caprinos pastam junto a um dos poços. Segundo relato de moradores é comum acidentes com animais, pois os mesmos sobem nos cavalos.

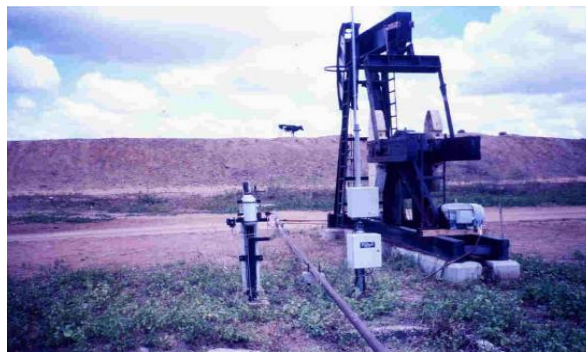
Figura 20 – Área de pecuária, onde a estrutura do poço encontra-se fora das normas de segurança.
