AVALIAÇÃO AMBIENTAL DOS IMPACTOS CAUSADOS PELA OCUPAÇÃO URBANA EM ÁREAS DE PRESERVAÇÃO PERMANENTE DO CÓRREGO OLINDA, NO BAIRRO JARDIM DAS FLORES, EM RIO CLARO (SP).

ASSESSMENT OF GEOTECHNICAL AND ENVIRONMENTAL PROBLEMS CAUSED BY URBAN SPREAD IN WATERSHED OF THE BANDEIRANTES STREAM IN RIO CLARO (SP)

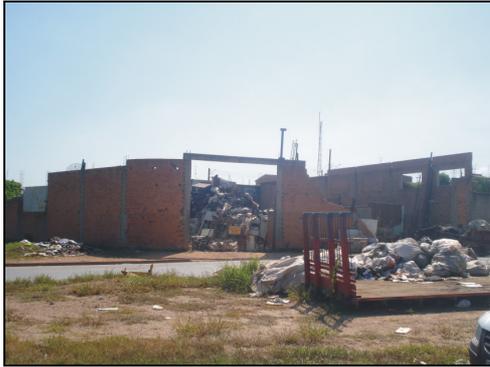
Nesse local foram identificados grandes impactos sócio-ambientais, tais como a presença, na margem do córrego, de atividade informal de catadores de sucatas (Figura 2).

A cooperativa de catadores merece destaque, com um barracão construído na margem do córrego, onde diversos equipamentos e materiais apresentam-se dispostos de maneira aleatória, sem um controle adequado.

Figura 2. Cooperativa de sucateiros.

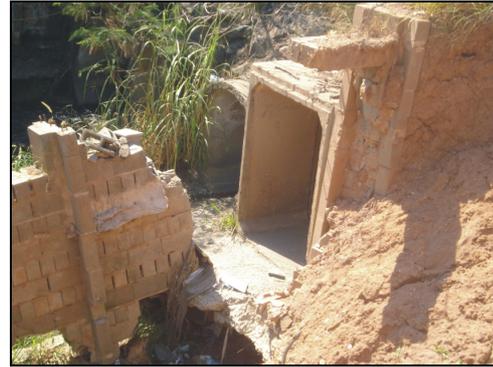
Foi constatada a presença de resíduos da atividade à jusante do local, fazendo com que a região se torne potencial/passível de contaminação. Também neste trecho, foram detectadas a presença de intenso solapamento das galerias, sendo esse causado, principalmente, pelo aumento da velocidade da água no córrego, o que comprometeu totalmente a integridade da obra (Figuras 3).

Verificou-se a presença de erosão laminar da margem e escorregamento. O aumento da velocidade de escoamento ocorre, neste caso, devido à rápida e desordenada ocupação informal urbana.

Figura 3. Detalhe do solapamento das galerias de drenagem no leito do Córrego Olinda, totalmente destruídas pela ação das águas.

Um estudo de toda a microbacia para implantação de um sistema de drenagem adequado a situação atual da área é de fundamental importância para possibilitar uma recuperação do leito do Córrego Olinda.

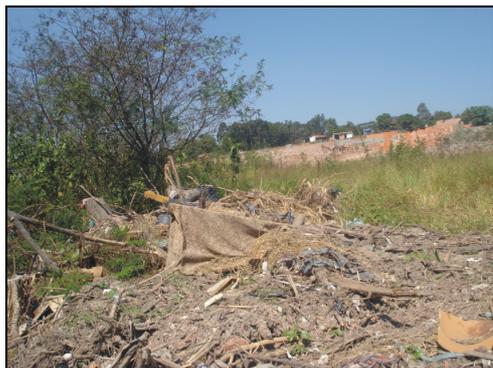
Este ponto está situado nas proximidades do ponto 1. Os problemas ambientais observados estão relacionados com a mesma galeria do primeiro ponto. Esta, agora se encontra severamente assoreada devido à baixa vazão do trecho, presença de depósitos sedimentares e ao acúmulo de entulhos e resíduos de construção nas margens e em suas bocas (Figura 5). A partir da observação da baixa vazão do córrego neste trecho, é constatada a presença de redes clandestinas de esgoto, entre o primeiro e o segundo ponto, já que há um considerável incremento de vazão

entre os trechos, mesmo em dias de seca. Além disso, em uma das margens do córrego, foram observadas leucenas e cultivos de milho e banana. As raízes axiais das bananas concentram o fluxo da água infiltrada, contribuindo ainda mais com a erosão laminar (Figuras 4 e 5).

Figura 4. Presença de entulho na APP do Córrego Olinda.

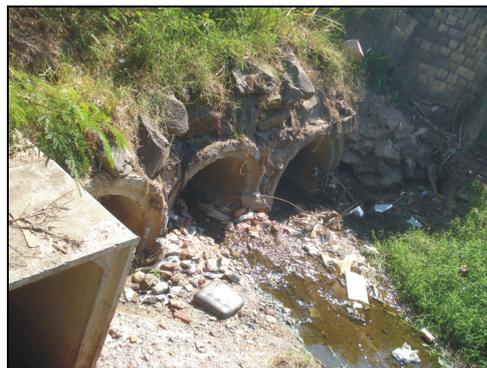
Figura 5. Detalhe do assoreamento das estruturas de drenagem no Córrego Olinda.

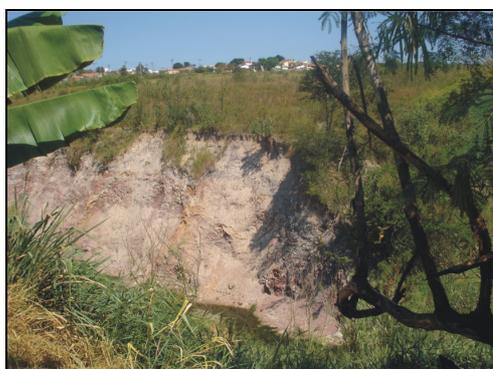
Localiza-se a aproximadamente cem metros à montante do ponto dois. Pode-se observar intensos processos erosivos e movimentos de massa, solapamento e conseqüente aprofundamento do nível de água, tendo por fim um alto risco de desabamento de áreas ocupadas irregularmente (Figuras 6 e 7).

Ressalta-se que a ocorrência desses tipos de processos, em rochas e solos argilosos, não é comum. Normalmente ela ocorre em áreas arenosas, em que as partículas são menos coesivas.

Figura 6. Detalhe de escorregamento em talude da margem do Córrego Olinda.

Porém, neste caso ela procede devido à escavação hidráulica em níveis mais profundos, causada pelo aprofundamento do nível de base do córrego, tornando as áreas sobrejacentes mais instáveis. Entulhos e resíduos de construção também se fazem presentes, inclusive como alternativa, improvisada e ineficaz de contenção do escorregamento e erosão em uma das margens. Observou-se também a presença de leucenas, bambu, cultivo de hortaliças e de bananas, de maneira ainda mais intensiva. Ocorrência de forte odor de esgoto clandestino.

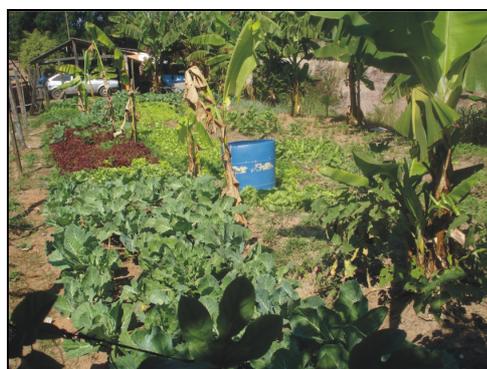
Figura 7. Presença de plantação de hortaliças na APP do Córrego Olinda.

No caso da mata ciliar, recomenda-se a sua restauração pelo seu reflorestamento e remoção da vegetação exótica. A conscientização e capacitação dos moradores locais para realizarem plantios sucessionais adequados à dinâmica da área, são de fundamental importância, podendo ainda aproveitar o cultivo de mudas nativas frutíferas como auxílio econômico para a sociedade.

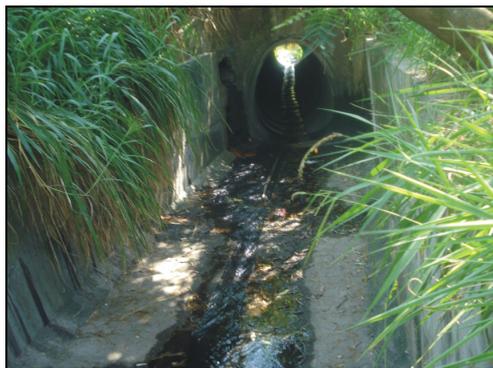
Presença de sistema de drenagem de águas pluviais (boca de lobo) obstruído por lixo (Figuras 8 e 9). O leito do córrego está todo cimentado, onde pode-se observar várias saídas de esgotos clandestinos. A encosta é quase plana, faixa mais larga de vegetação, formada por guandú, leucena e bambu. Nota-se também uma baixa vazão do córrego, principalmente, quando comparada com as vazões à jusante deste ponto.

Figura 8. Detalhe da canalização do Córrego Olinda.

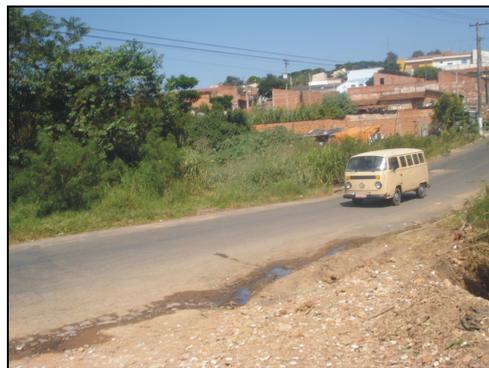
Figura 9. Local com ocorrência de instabilidade de talude em travessia de rua sobre o Córrego Olinda.

Neste lado a encosta é íngreme e estão presentes processos de solapamento e erosão laminar. Também há ocupação residencial em área de APP.

Observou-se na encosta do córrego, depósito de resíduos de construção civil, a fim de conter a erosão presente. Além disso, verificou-se a presença de depósitos sucatas e resíduos de origens variadas.
