DIAGNÓSTICO DA QUALIDADE DA ÁGUA E DO SOLO NO LIXÃO DE ENGENHEIRO COELHO, NO ESTADO DE SÃO PAULO

DIAGNOSIS OF THE WATER AND SOIL QUALITY AT THE DUMP AREA OF ENGENHEIRO COELHO, STATE OF SÃO PAULO, BRAZIL

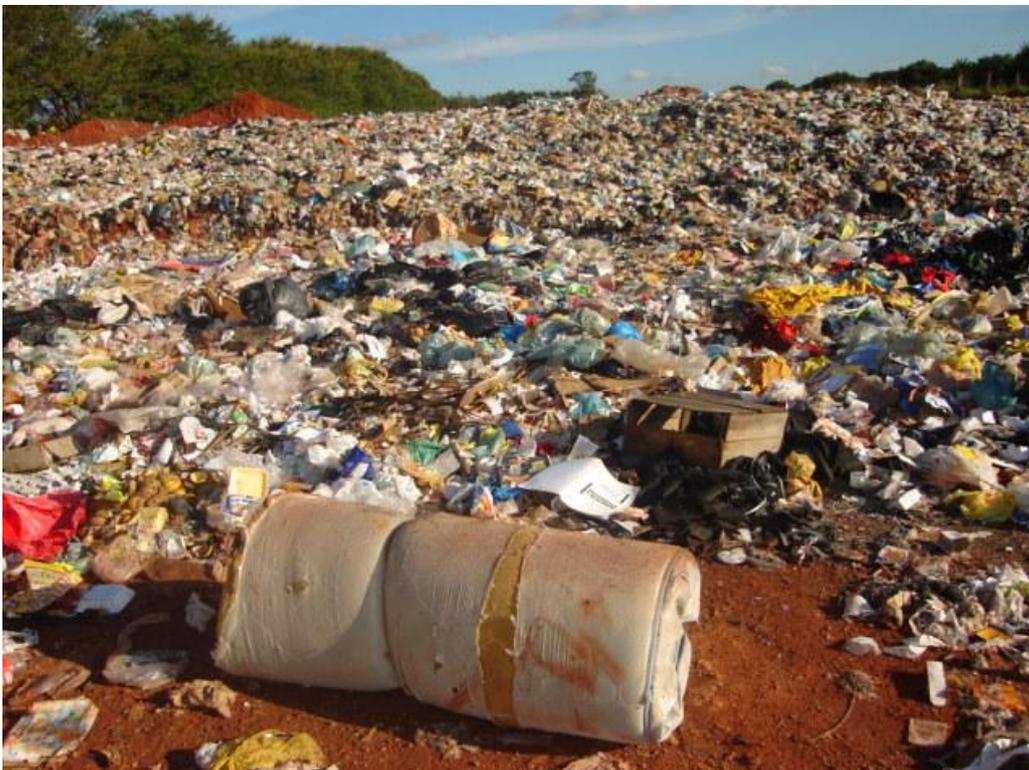
A Figura 1 apresenta, como primeiro aspecto levantado nesse trabalho, a disposição do lixo de Engenheiro Coelho a céu aberto, numa prática típica de lixões. Outro aspecto observado, a partir do levantamento fotográfico, foi a proximidade de um pomar de frutas, localizado ao lado do lixão, conforme pode ser visualizado na Figura 2. Tais imagens foram obtidas em 2007 e publicadas, inicialmente, por Medeiros et al. (2008). Um ano depois esse quadro de degradação persistiu, como pode ser visualizado por meio das Figuras 3 e 4.

Figura 1. Lixo disposto a céu aberto no município de Engenheiro Coelho – SP, em maio de 2007 (Medeiros et al., 2008).

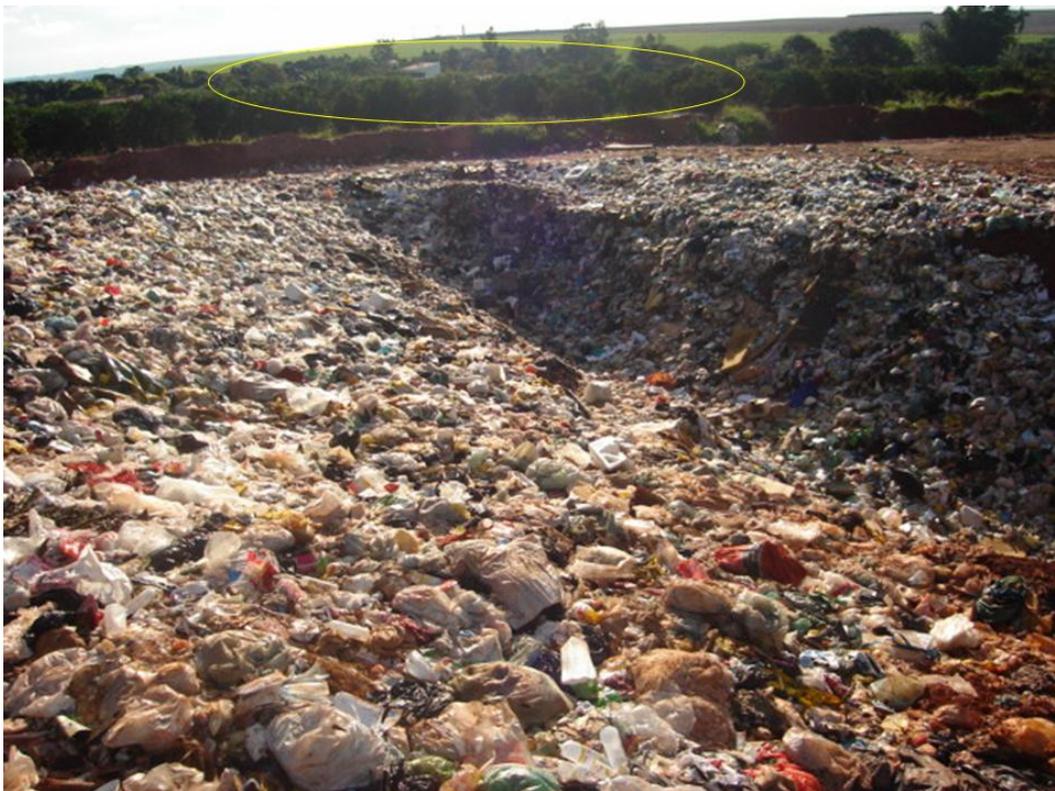
Figura 2. Área de pomar localizada ao lado do depósito de lixo a céu aberto do município de Engenheiro Coelho – SP, em maio de 2007 (Medeiros et al., 2008).

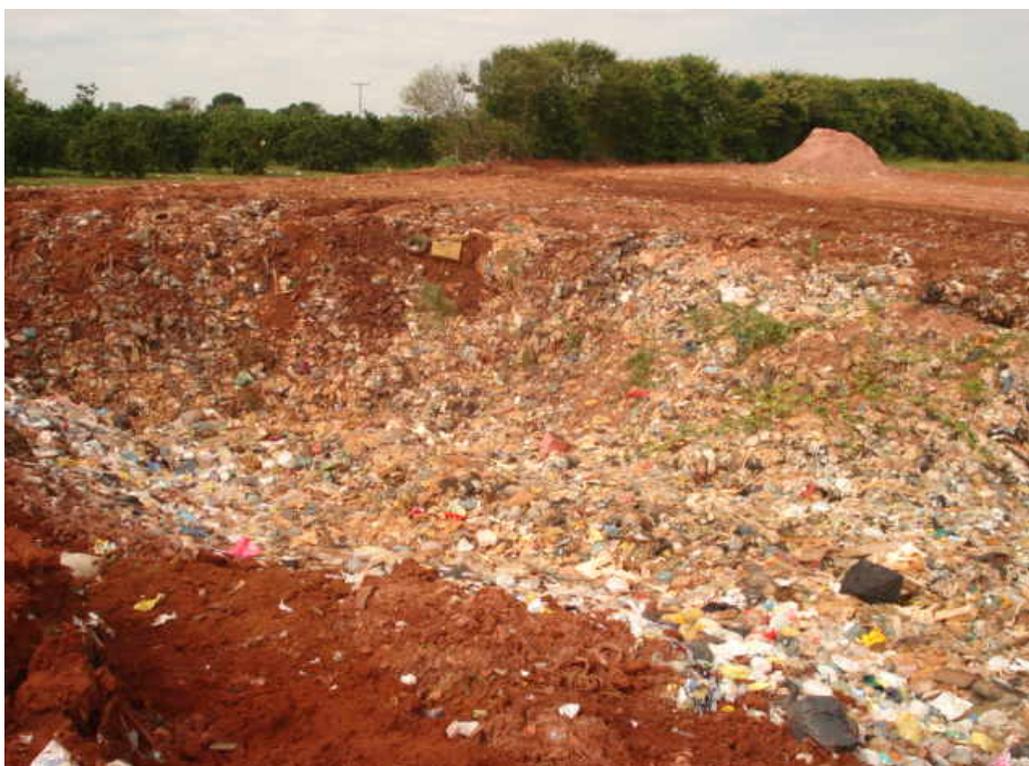
Figura 3. Área de disposição do lixo no município de Engenheiro Coelho – SP, em maio de 2008.

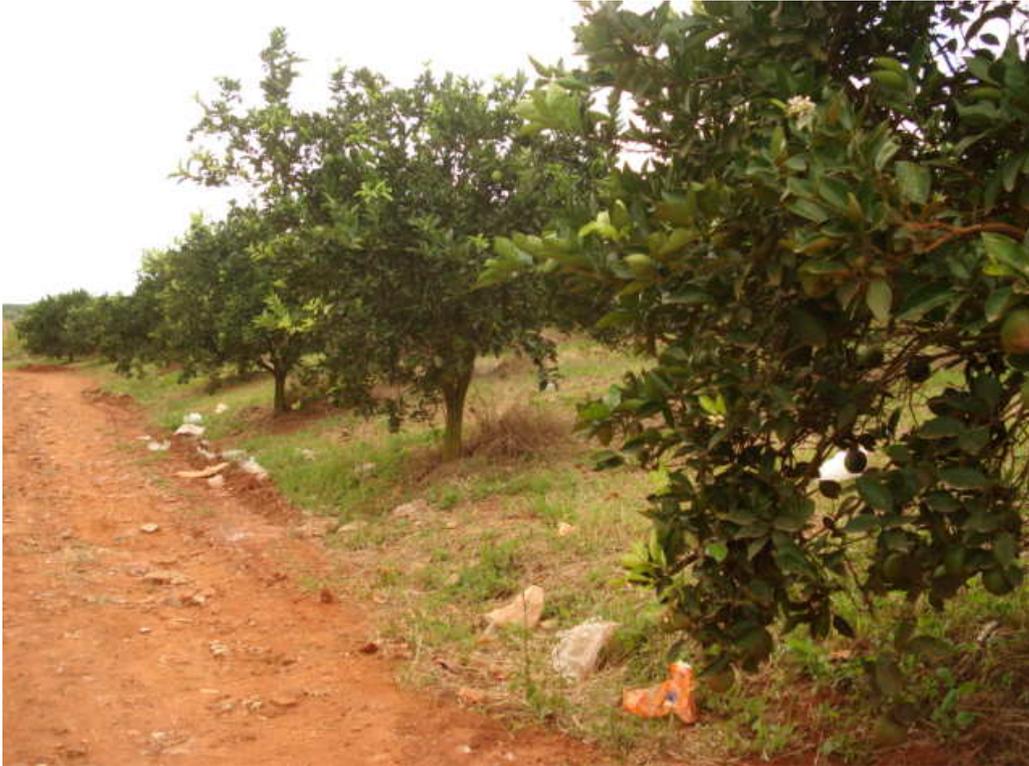
Figura 4. Pomar localizado ao lado da área de disposição de lixo no município de Engenheiro Coelho – SP, em maio de 2008.

Pode-se observar, por meio da Figura 4, o lixo espalhado no pomar de citros localizado ao lado do lixão e assinalado na Figura 2.

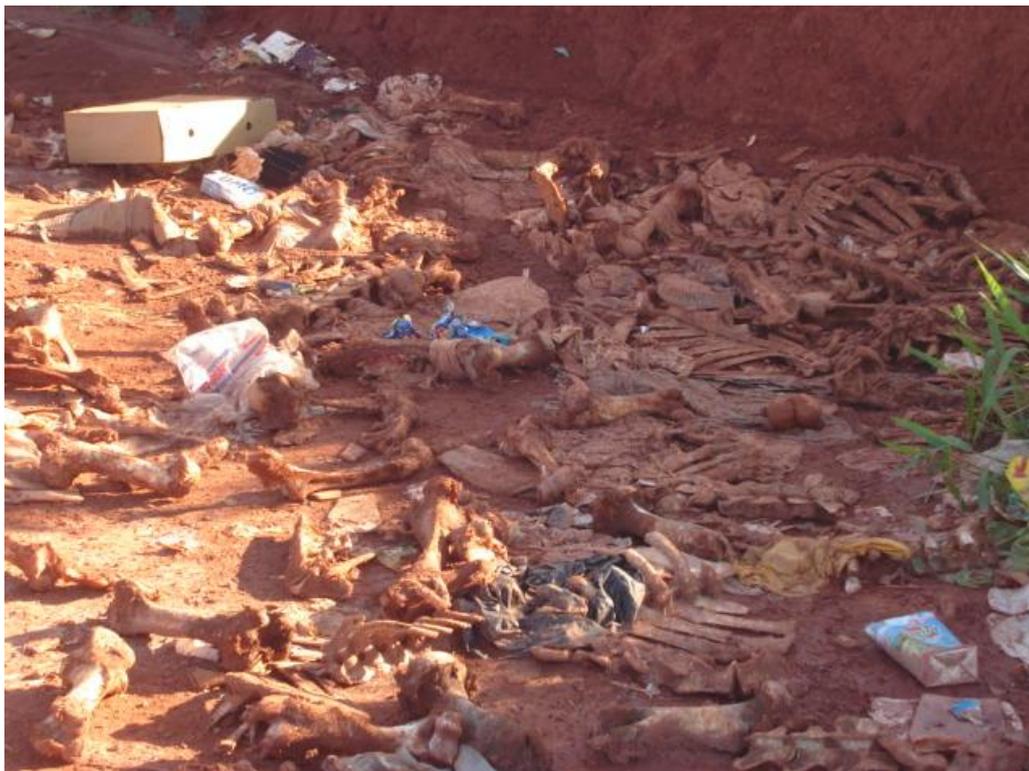
Outra prática comum observada em lixões refere-se à disposição de restos de animais. As Figuras 5 e 6 demonstram que tal prática vem ocorrendo no lixão de Engenheiro Coelho desde 2007. Observa-se, pela Figura 6, a presença de uma tubulação de drenagem ao lado de carcaças de animais dispostas a céu aberto, demonstrando os graves riscos de contaminação dos recursos hídricos da região. Esse quadro também tem se

Figura 5. Área de disposição de restos de animais a céu aberto do município de Engenheiro Coelho – SP, em maio de 2007 (Medeiros et al., 2008).

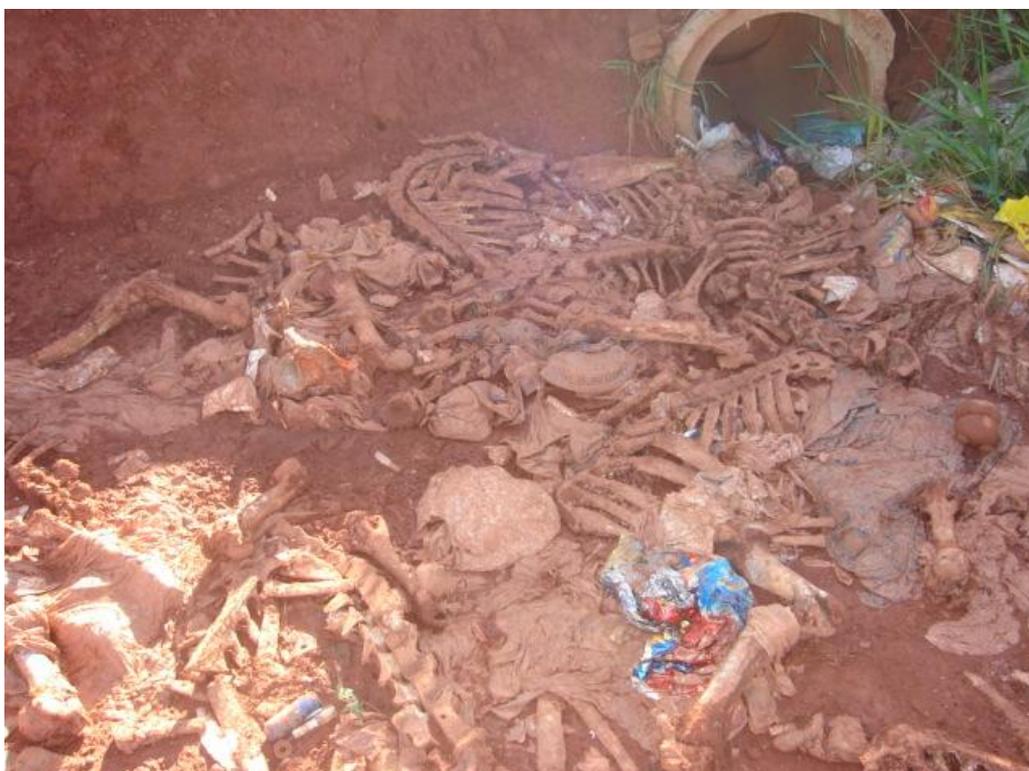
Figura 6. Rede de drenagem ao lado da área de disposição de restos de animais no lixão do município de Engenheiro Coelho – SP, em maio de 2007 (Medeiros et al., 2008).

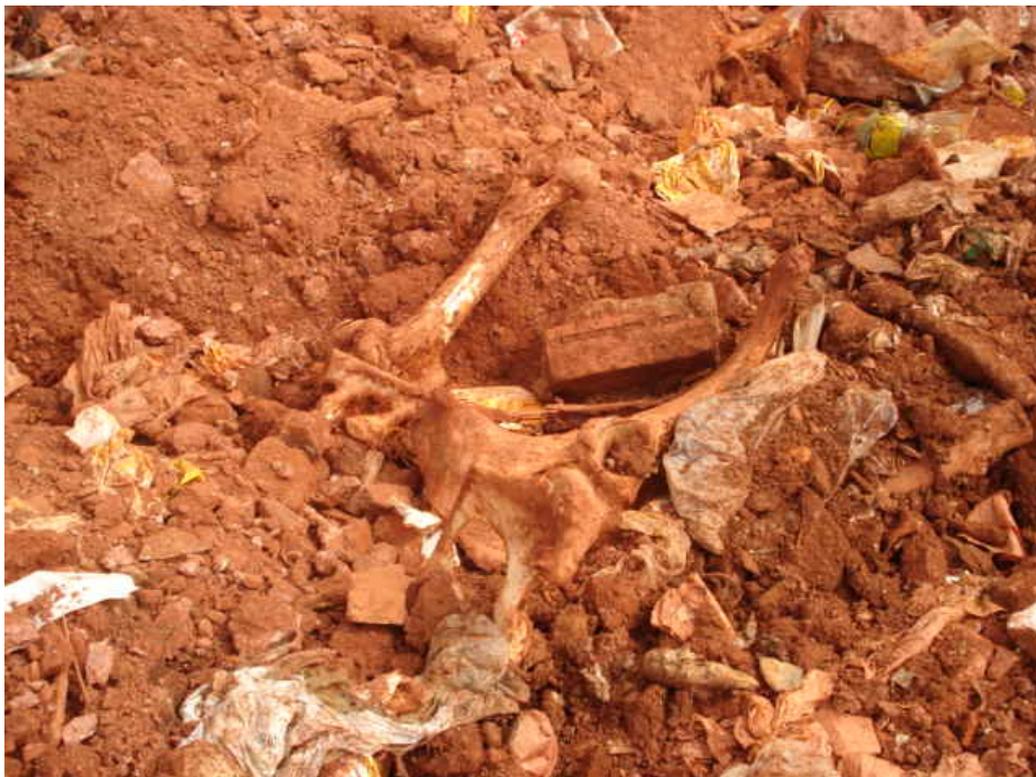
mantido em 2008, conforme pode ser visto pela Figura 7.

Figura 7. Restos de animais dispostos no lixão do município de Engenheiro Coelho – SP, em maio de 2008.

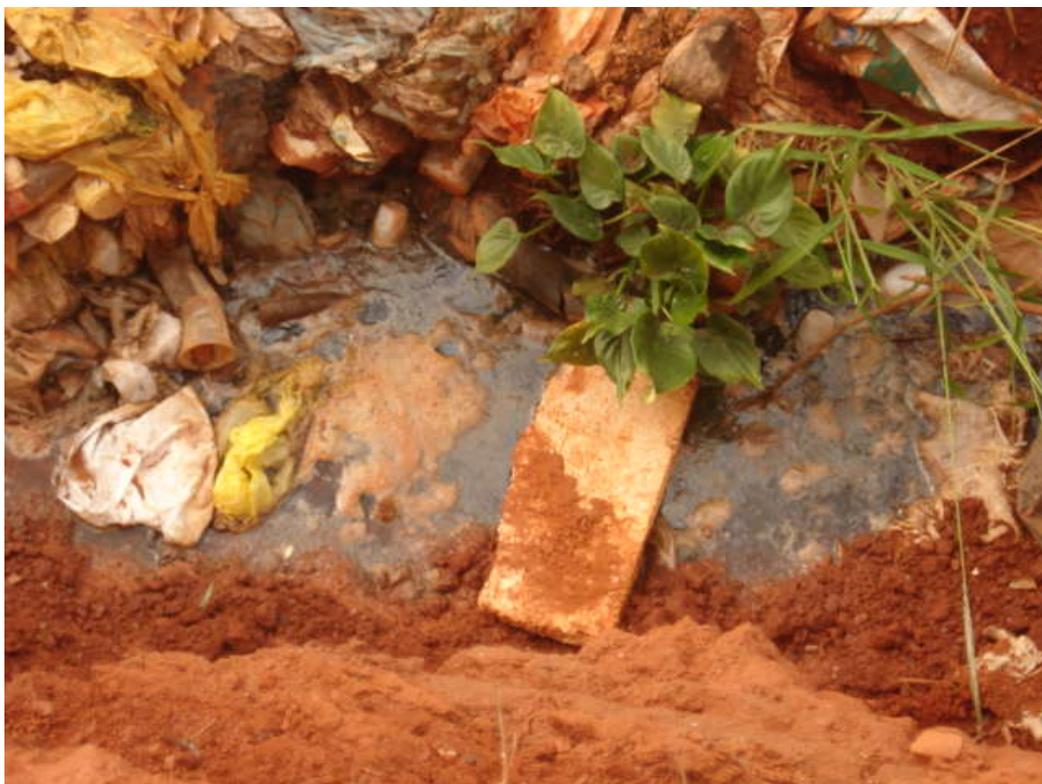
Verificou-se ainda o afloramento de chorume na superfície do lixão de Engenheiro Coelho, conforme é mostrado na Figura 8, colocando em risco de contaminação os recursos naturais de toda a área de seu entorno.

Figura 8. Chorume na superfície da área de disposição de lixo do município de Engenheiro Coelho – SP, em maio de 2008.
