## ESTUDO DO ASSOREAMENTO DA BACIA DO RIACHO DE BODOCONGÓ, CAMPINA GRANDE – PB

### STUDY OF SILTING ON BASIN STREAMS OF BODOCONGÓ, CAMPINA GRANDE, STATE OF PARAIBA, BRAZIL

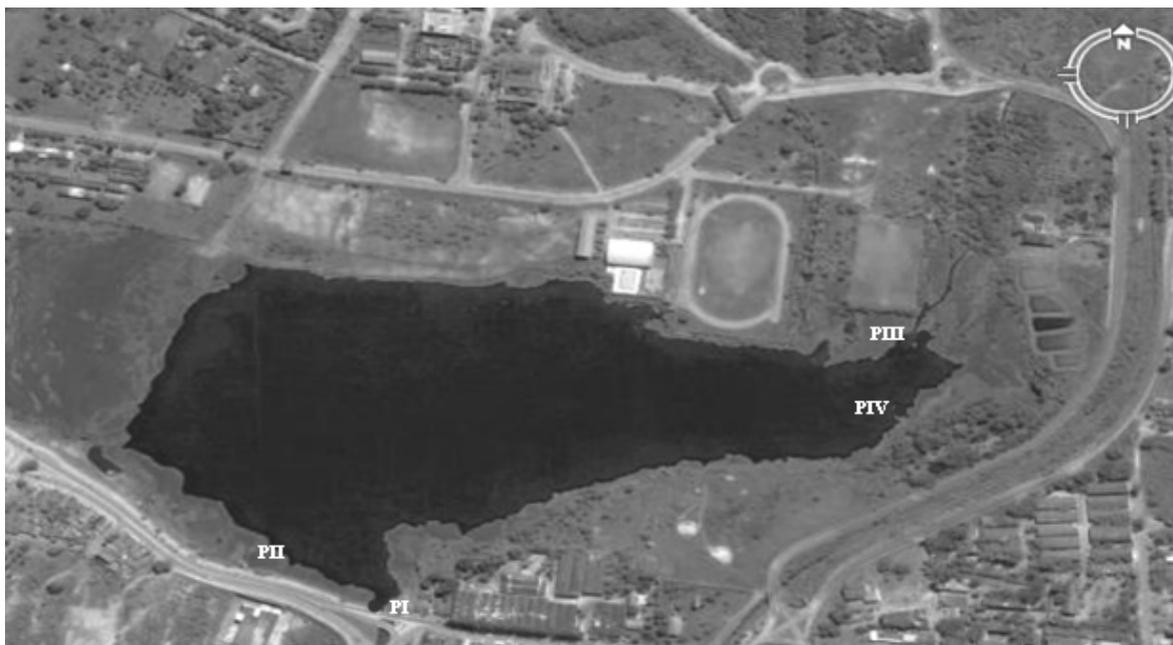
**Figura 1.** Imagem do Açude de Bodocongó mostrando o avanço do assoreamento ao longo do reservatório. Fonte: Carvalho et al, 2008.

bacia. Nestes últimos anos, o Açude de Bodocongó apresentou um aumento considerável de assoreamento o que vem causando bastante preocupação, uma vez que com o assoreamento o nível de água do reservatório diminuiu, comprometendo assim o seu volume hídrico. Esta situação pode ser observada na Figura 1, onde vemos claramente o assoreamento ao redor de toda área do reservatório.

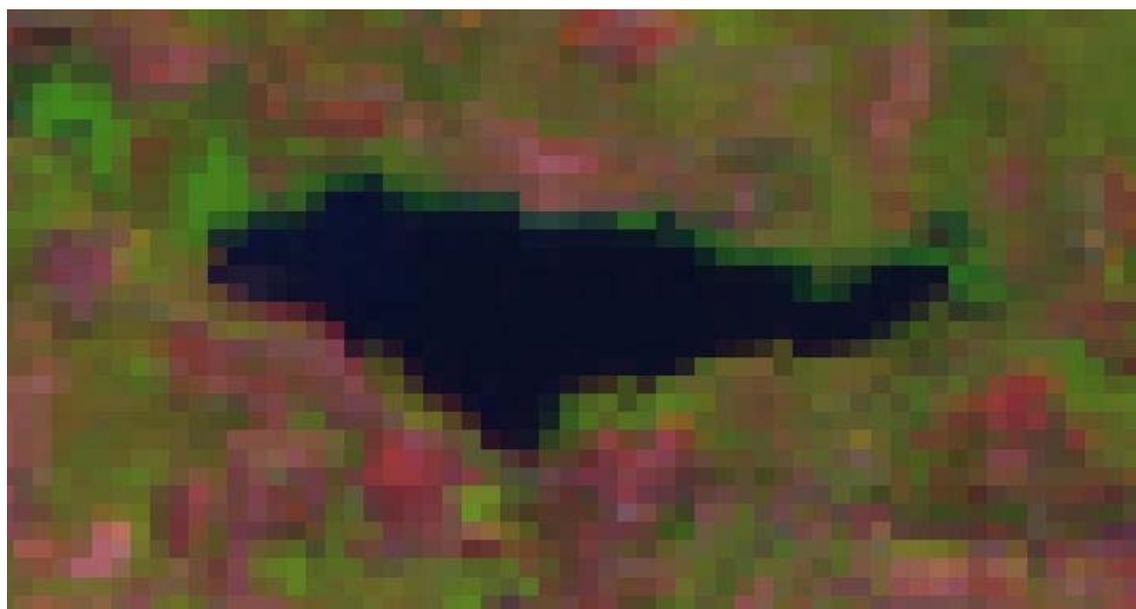
**Figura 2.** Imagem RGB das bandas 5, 4 e 3 do Landsat-5 do ano de 1989 (Açude Bodocongó).

Através do estudo temporal realizado utilizando o software SPRING 4.3 e conforme demonstrado nas Figuras 2 e 3, observou-se nitidamente que ocorreu a redução do espelho d'água do açude em torno de 22,4%, num intervalo de 18 anos. Comparando as imagens do Landsat de 1989 com a do CBERS de 2007 e de acordo com os dados obtidos das imagens do Landsat em julho de 1989, este açude tinha 27,28 ha de espelho d'água, já em abril de 2007 segundo informações das imagens CBERS verificou-se que esta área foi reduzida para 22,17 ha (CARVALHO, 2007). O que mostra que mesmo sendo em épocas diferentes e considerando que o mês de abril/2007, se encontrava no final do período chuvoso essa redução do espelho d'água do açude é bastante preocupante.

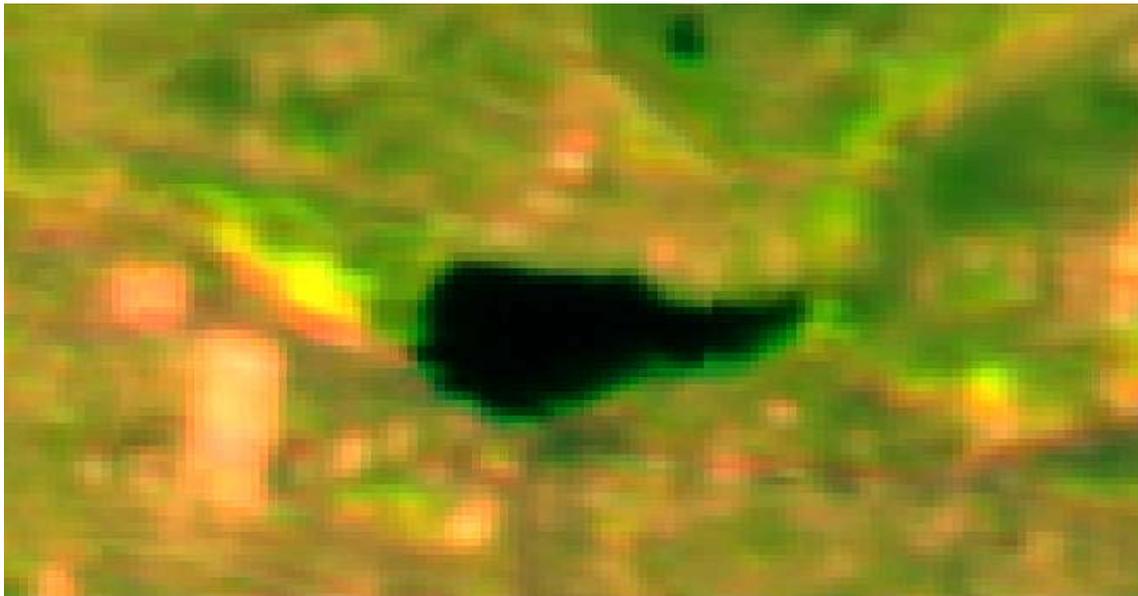
**Figura 3.** Imagem RGB das bandas 4, 3 e PC1 do CBERS do ano de 2007 (Açude Bodocongó).

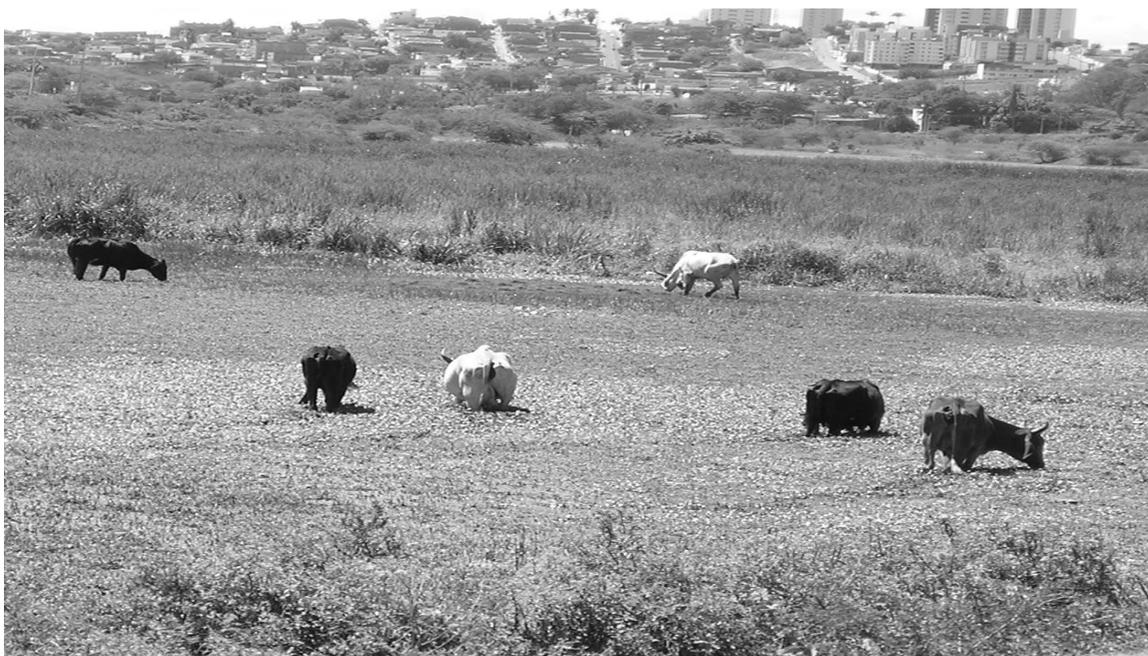
**Figura 4.** Dessedentação e pastoreiro praticado no açude. Coordenadas 7° 12'52,9" S, 35° 54'69,6" W. (Foto de julho de 2007)

causadas pelo assoreamento e a eutrofização (invasão de macrofitas) da bacia, ou a dessedentação e pastoreio de bovinos e eqüinos, mesmo em perímetro urbano, como pode ser visto na Figura 4. Ao longo deste açude encontra-se implantado complexo industrial de Bodocongó, no qual se acham presentes diversos tipos de indústrias, como: têxteis, curtumes, fábrica de produtos de limpeza (papel higiênico, sabão), etc. A poluição industrial constitui-se de poderosos coquetéis químicos com alto poder de toxidez capaz de exterminar a vida aquática, tornando-se uma das fontes de degradação mais perigosa das águas deste açude Carvalho et al. (2008).

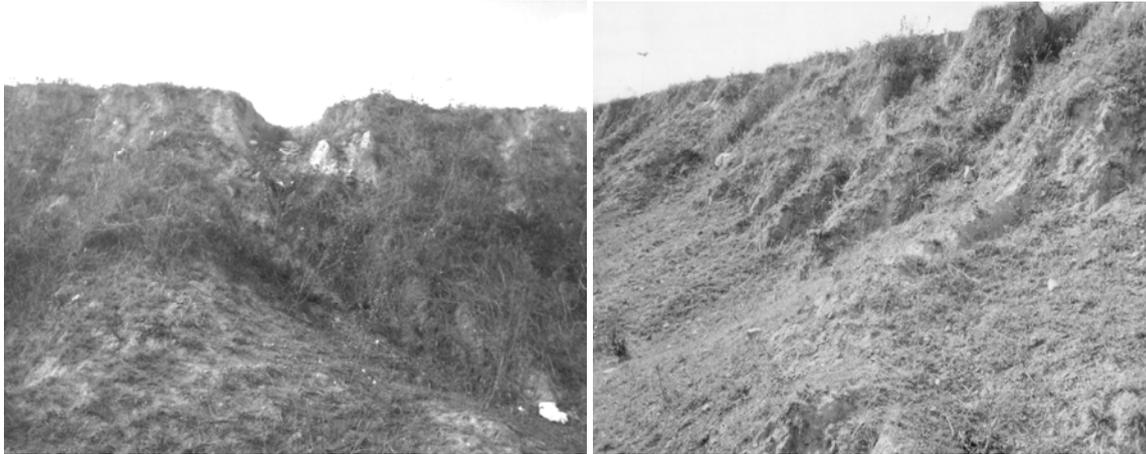
**Figuras 5.** Processos erosivos ativos (sulcos e voçorocas) comprometendo a infra-estrutura ao longo de todo o açude. Coordenadas: 7°12'51,7"S e 35°54'39,7"W (Foto de julho de 2007).

Nas Figuras 5 e 6 pode-se observar com nitidez as condições atuais do meio físico na região sudeste do açude, onde foram identificados sérios problemas de degradação, como processos erosivos e assoreamento. Incurções feitas, nos taludes, ao longo do açude revelaram a fragilidade de tais estruturas. Mostram também a formação de sulcos e a existência de voçorocas, possivelmente causadas por intenso escoamento superficial, aliado a elevada declividade, a alta erodibilidade dos solos dos taludes e a inexistência de uma política de conservação.

Processos como estes, além de comprometerem a infra-estrutura do açude também geram diversos impactos negativos para as águas deste recurso hídrico, como o assoreamento contribuindo com redução do volume acumulado e conseqüentemente redução da vazão, elevação dos valores de turbidez, danos à biodiversidade com arraste e aterramento de microrganismo que servem de alimentos para os peixes. Outra característica marcante para o aumento dessa degradação e assoreamento é a exploração mineral para a utilização na construção civil próxima ao açude que é feita de forma incorreta e sem acompanhamento de um órgão fiscalizador. Este tipo de atividade é bastante freqüente nessa área próxima a bacia hidráulica e em alguns casos com áreas já abandonadas pela exploração. Essa exploração acaba prejudicando o solo de forma muito significativa. Dentre os efeitos negativos provenientes desta

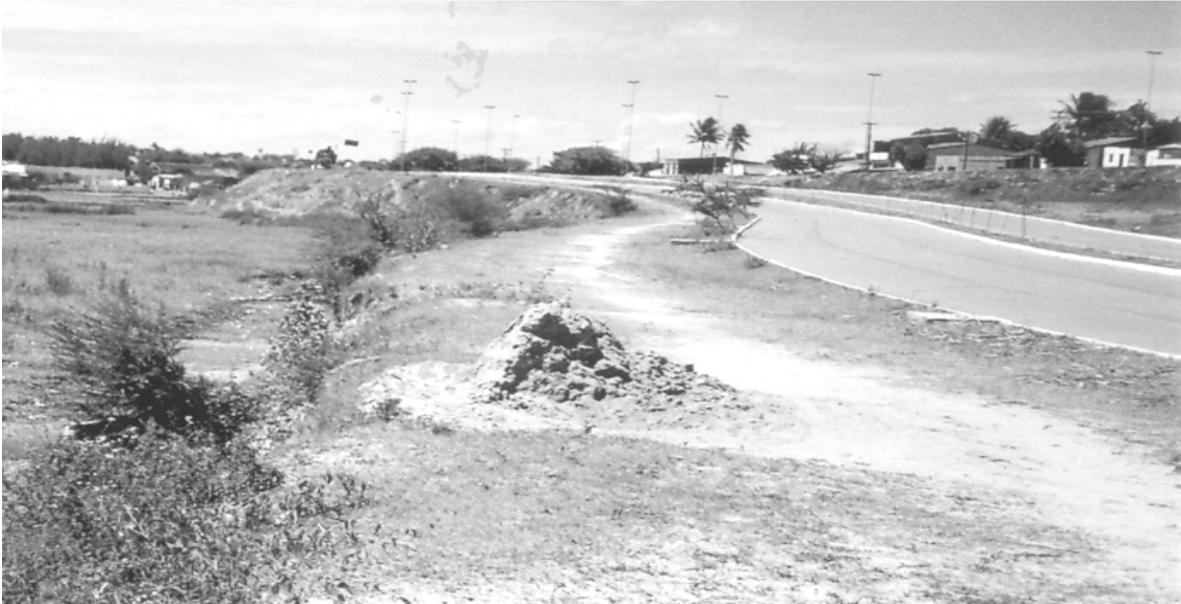
**Figura 7.** Extração mineral praticada na barragem de contenção do açude. Coordenadas: 7°12'47,8"S e 35°54'41,1"W (Foto de julho de 2007).

atividade tem-se o comprometimento da infra-estrutura do açude pela extração de areia e pela supressão dos vegetais que protegem os taludes. Tais práticas se traduzem em processos erosivos (sulcos, ravinas), escoamentos superficiais do solo até o leito da bacia, assoreamento do açude, aumento da turbidez, dentre outros (Figura 7).
