## ANÁLISE DE DQO DO CÓRREGO DO VEADO EM PRESIDENTE PRUDENTE - SP

### COD ANALYSIS OF CÓRREGO DO VEADO IN PRESIDENT PRUDENTE - SP

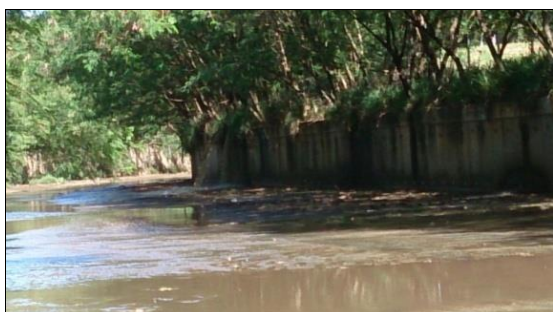
**Figura 2.** Lançamento de efluentes industriais.

Durante as visitas de campo constatou-se algumas fontes de poluição no córrego do Veado (Figuras 2, 3 e 4).

Dentre elas, pode-se destacar: efluentes industriais, resíduos e esgoto clandestino. Ressalta-se que parte do córrego é canalizado, o que dificultou algumas observações de campo. Além disso, notou-se também a falta de proteção pela vegetação, fator que pode estar diretamente relacionado com os resultados. A Tabela 2 apresenta os resultados das análises de DQO.

Os resultados podem estar relacionados à ocorrência de despejos industriais encontrados no decorrer do córrego. Durante a realização de coletas os autores identificaram o lançamento de efluentes industriais entre os pontos 4 e 5. Este fato pode ser correlacionado com o aumento exorbitante de DQO entre os pontos de coleta. A presença de excessiva carga de matéria orgânica neste lançamento de efluente clandestino pode comprovar o aumento da concentração de DQO nos pontos 5, 6 e 7.

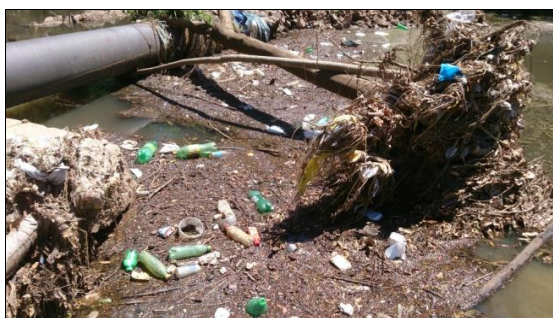
**Figura 3.** Resíduos encontrados.

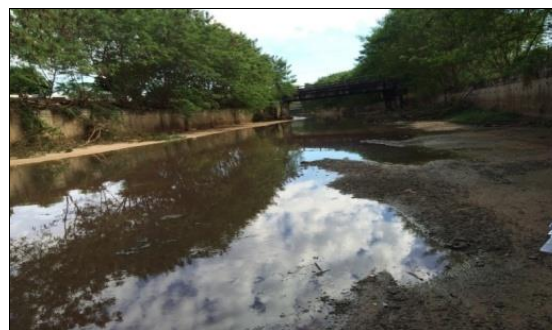
**Figura 4.** Estado de assoreamento.
