# IDENTIFICAÇÃO DOS RISCOS NOS PROCESSOS EROSIVOS DOS RIOS APODI E MOSSORÓ NO CAMPO PETROLÍFERO CANTO DO AMARO, RN, COM AUXILIO DAS IMAGENS ORBITAIS DE ALTA RESOLUÇÃO<sup>1</sup>

## IDENTIFICATION OF RISKS IN PROCESS OF THE APODI AND MOSSORÓ RIVER IN CANTO DO AMARO OIL FIELD, STATE OF RIO GRANDE DO NORTE, BRAZIL, WITH ORBITAL IMAGES OF HIGH RESOLUTION

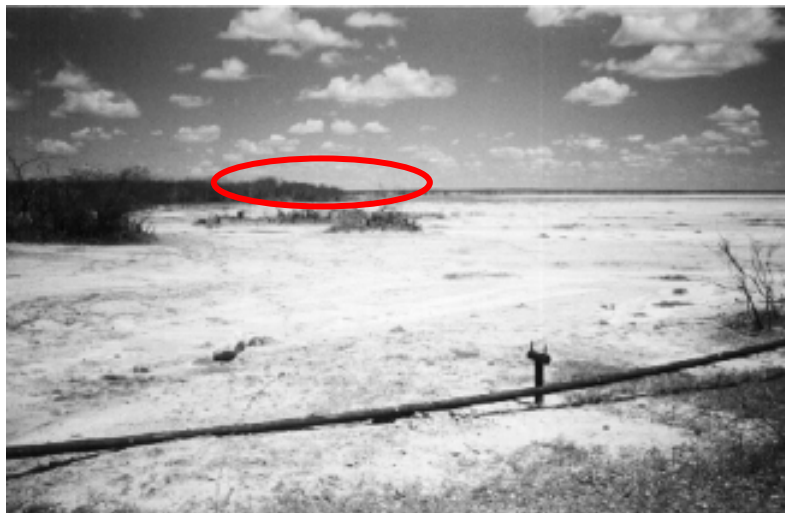
**Figura 4.** Área do estuário dos rios Mossoró e Apodi durante a maré baixa. A ilha que se formou junto à margem (em destaque), ainda com restos da vegetação de caatinga é uma das evidências do avanço das águas sobre o continente. A linha de produção do poço CAM 224 está vulnerável a este avanço e em risco de ser corroída pelo sal e provocar um desastre por vazamento de óleo.

a vazão da água do mar, a forte corrente de escoamento erode a margem laminarmente e por sulco (Figura 2B). A Figura 3 mostra o resultado da interpretação visual da imagem IKONOS. Como resultados desta erosão estão se formando ao longo da margem e associados aos poços no estuário, bancos de sedimentos, que aos poucos vão assoreando o fundo do estuário. Este assoreamento por sua vez acelera o processo da erosão das margens, pelo fato do fundo do estuário se tornar mais raso e as águas das marés altas tenderem a se espriar para cima das margens. Tal processo de erosão em alguns pontos está colocando em risco as estruturas de exploração, como, por exemplo, as linhas de produção montadas paralelas às passarelas de acesso aos poços (Figura 4).

As evidências de campo da erosão da margem direita do estuário, nos limites do campo petrolífero Canto do Amaro estão registradas nas Figuras 4, 5, 6 e 7. Em alguns locais (Figura 6), como aquele próximo ao poço CAM - 224, o avanço das águas fica caracterizado pela abertura de avenidas (canais) que adentram a área de caatinga. A vegetação que ocorre ao longo destas avenidas aos poucos vai morrendo devido à água salgada e o apodrecimento das raízes, não dando mais sustentação aos solos e, desta forma, facilitando a erosão pela ação da água.

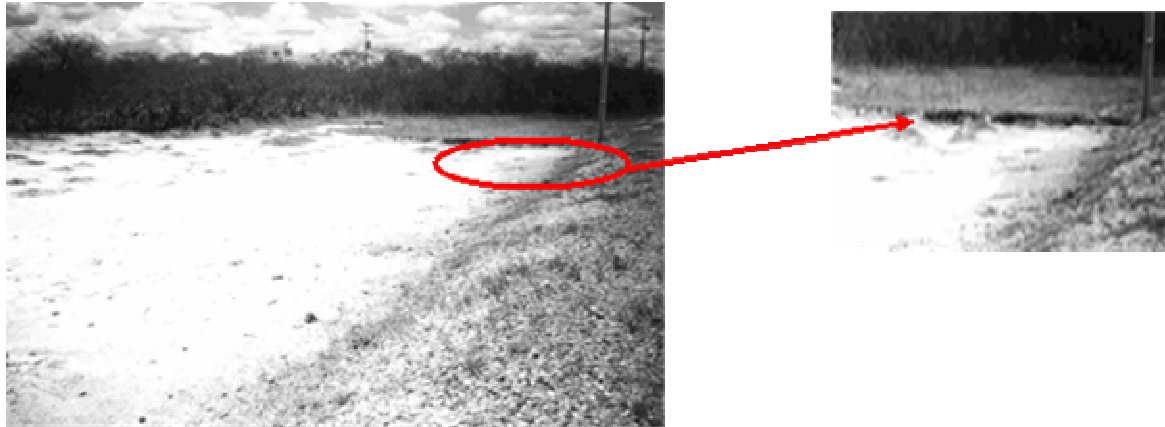
**Figura 5.** Evidência da erosão na região do poço CAM 268, no campo petrolífero Canto do Amaro.

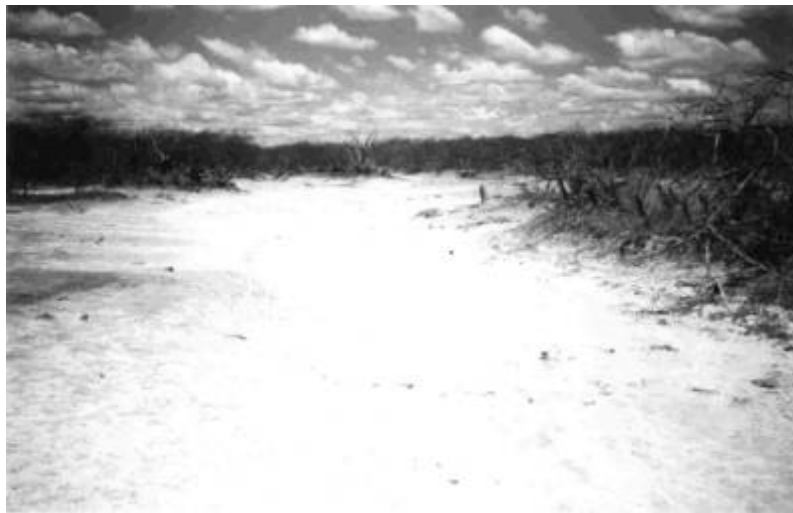
**Figura 6.** Avanço do mar caracterizado pela abertura de avenidas (canais) que adentram a área de caatinga, próximo ao poço CAM 224.

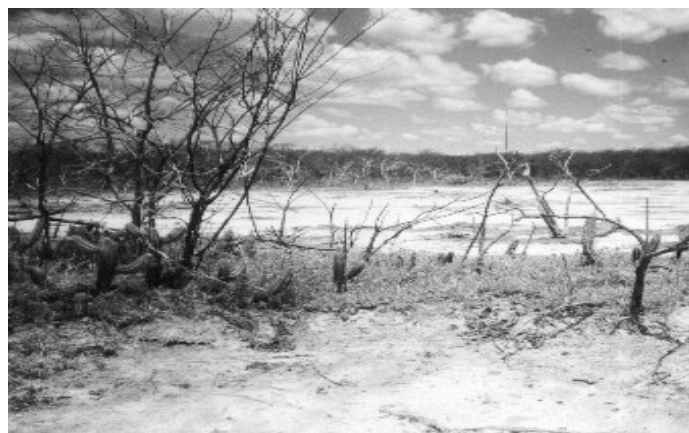
**Figura 7.** Detalhe da ação da água do mar na vegetação de caatinga, onde está ocorrendo a erosão da linha de costa. Observação feita nas vizinhanças do poço CAM 224.
