## ESTUDO DA DEGRADAÇÃO AMBIENTAL DO AÇUDE DE BODOCONGÓ EM CAMPINA GRANDE – PB<sup>1</sup>

### STUDY OF THE ENVIRONMENTAL DEGRADATION OF BODOCONGÓ RESERVOIR IN CAMPINA GRANDE, STATE OF PARAIBA, BRASIL.

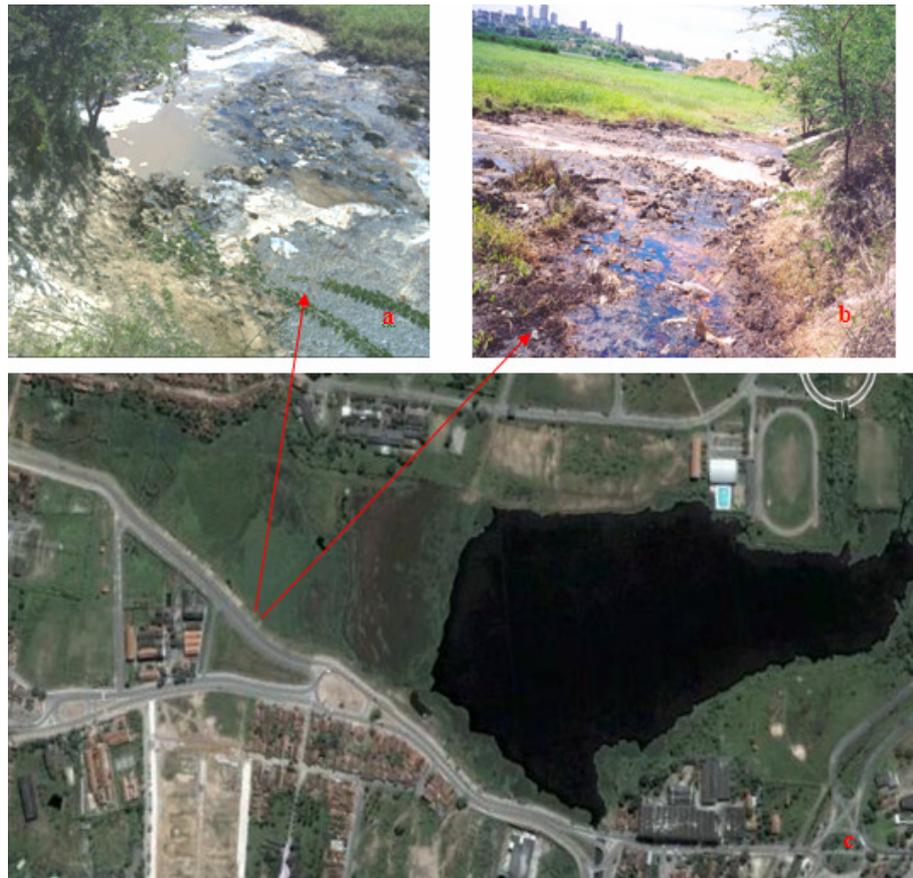
Ao longo do açude encontra-se implantado o complexo industrial de Bodocongó, no qual se acham presente diversos tipos de indústrias. Em visita de campo, verificou-se que há lançamento clandestino de efluentes na rede de águas pluviais, em desacordo com a Legislação Ambiental Federal e Estadual em vigor, constituindo-se em uma das fontes de degradação mais perigosa das águas deste açude (Figuras 1a, 1b e 1c).

**Figura 1.** Despejos de efluentes industriais lançados clandestinamente em diversos pontos do açude, através de galeria de águas pluviais (Fonte: Carvalho, 2007).

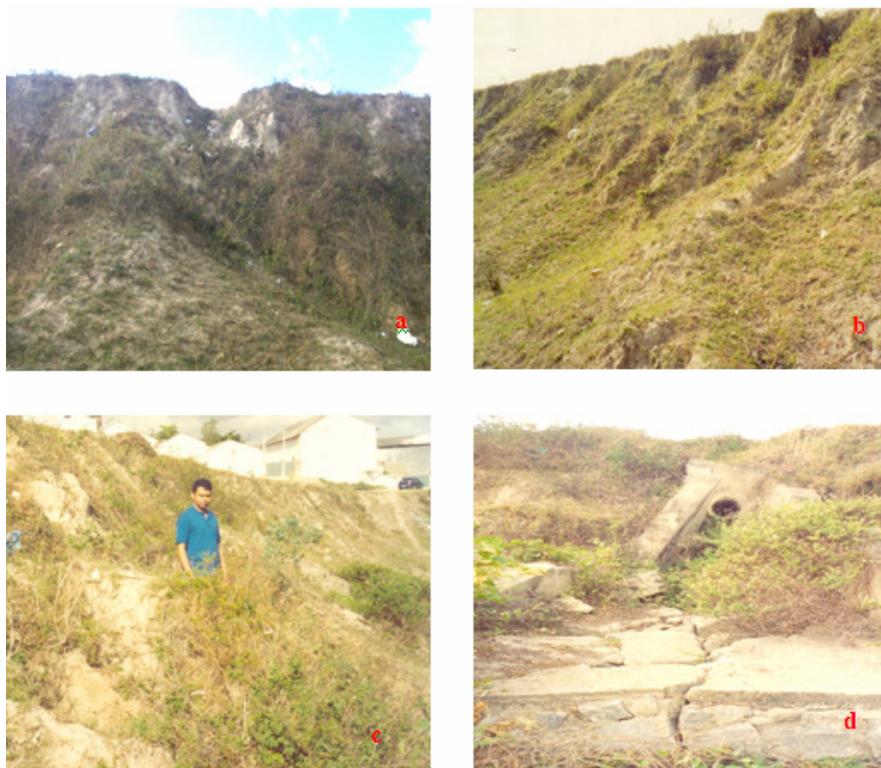
Nas Figuras 2 a, 2b, 2c e 2d, pode-se observar com nitidez as condições atuais do meio físico na região sudeste do açude.

**Figura 2.** Processos erosivos ativos (sulcos e voçorocas) comprometendo a infra-estrutura ao longo de todo o açude (Fonte: Carvalho, 2007).

Nessa região foram identificados sérios problemas de degradação, como processos erosivos e assoreamento. Incursões feitas nos taludes ao longo do açude, revelaram a fragilidade de tais estruturas.

A Figura 2c mostra a formação de sulcos e as Figuras 2a e 2b explicitam claramente a existência de voçorocas com aproximadamente 80 cm de profundidade, possivelmente causados por intenso escoamento superficial, aliado à elevada declividade, à alta erodibilidade dos solos dos taludes e à inexistência de uma política de conservação. Pela Figura 2d percebe-se, com mais nitidez, os efeitos nocivos à infra-estrutura hidráulica, onde a erosão danificou a rede de drenagem, resultando, dentre outros, em impactos econômicos negativos.

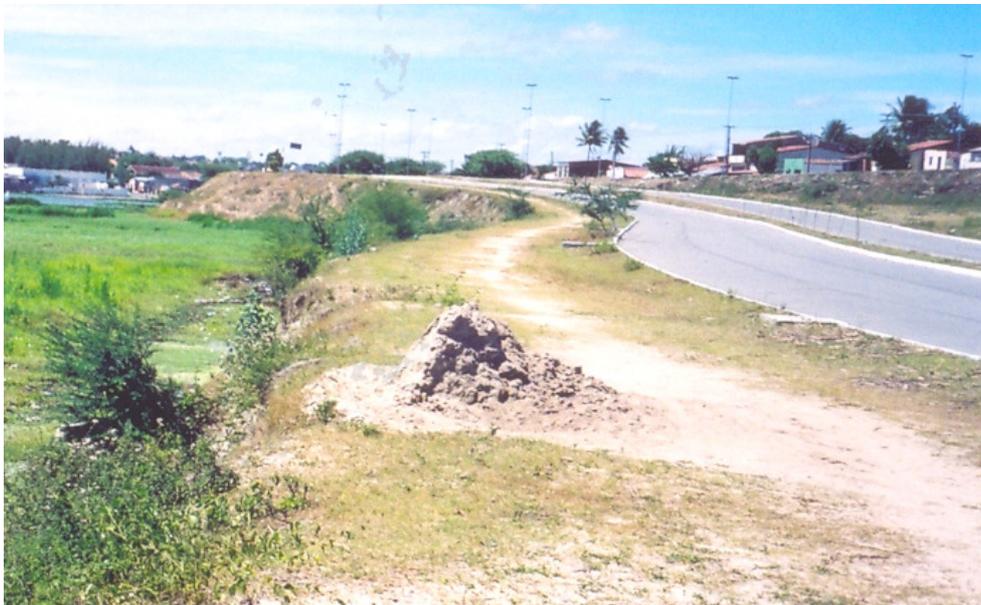
Outro tipo de degradação observada foi a extração mineral através da retirada de areia para a construção civil, ao longo dos taludes do açude (Figura 3). Os efeitos negativos provenientes desta atividade, além de comprometerem a sua infraestrutura, pela extração de areia e pela supressão dos vegetais que protegem os taludes, são sinérgicos e se traduzem em processos erosivos (sulcos, ravinas), assoreamento do açude, aumento da turbidez, dentre outros. Ressalta-se ainda que esta atividade necessita de licenciamento ambiental para ser praticada, porém este problema tende a se agravar, em função da ausência de fiscalização por parte dos órgãos públicos.

**Figura 3.** Extração mineral (areia) praticada na barragem de contenção do açude (Fonte: Carvalho, 2007).

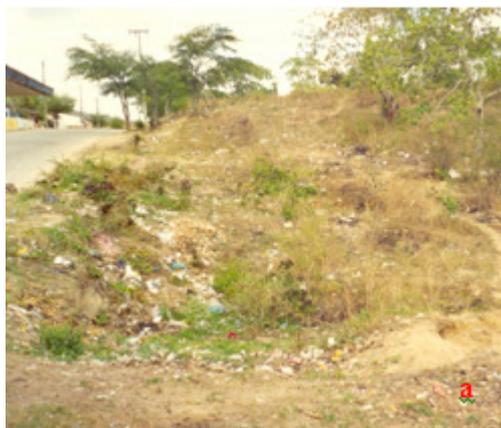
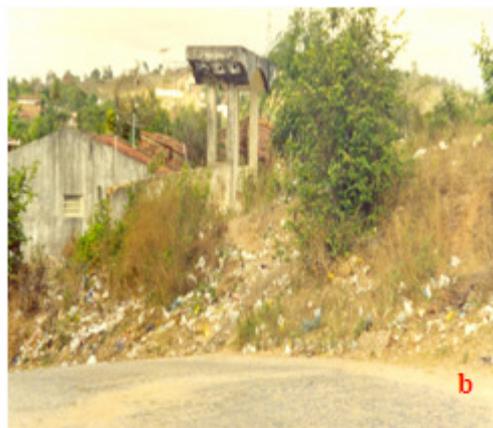
As Figuras 4a e 4b revelaram que grande parte dos resíduos sólidos produzidos pela Vila dos Teimosos e Bodocongó é lançada, de forma indiscriminada, em encosta e terrenos baldios que, com o decorrer dos tempos, passam a constituir sérios problemas ambientais, uma vez que, por ocasião das chuvas, podem atingir o açude. Essas ações degradantes têm contribuído, de forma sistemática, para impactar esta bacia hidrográfica, que já se encontra bastante comprometida, além de elevarem a proliferação de vetores responsáveis por diversas enfermidades.

**Figura 4.** Resíduos sólidos dispostos inadvertidamente no bairro de Bodocongó e Vila dos Teimosos (Fonte: Carvalho, 2007).

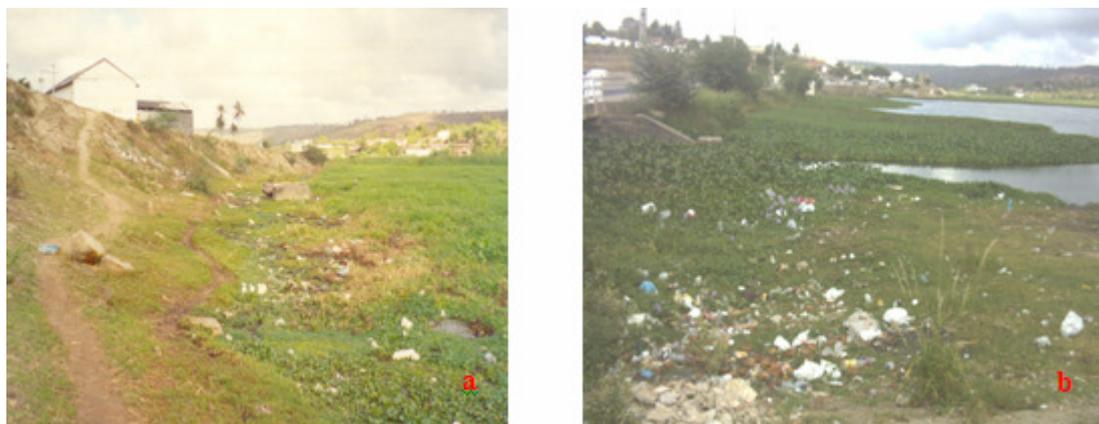
Também observando a Figura 5a e 5b, verifica-se que agressões ao meio ambiente são praticadas através do lançamento, nas margens e dentro do próprio açude, de resíduos sólidos não-biodegradáveis, como: pneus, sacolas plásticas, isopor, sacos de fibra sintética, vidros, fraldas descartáveis, as quais demoram mais de cinco décadas para decomporem-se; e biodegradáveis, como o papel higiênico e diversos tipos de resíduos orgânicos encontrados em vários pontos, ao longo da área estudada. Além das degradações provocadas pela disposição inadequada e lançamento direto de resíduos sólidos no açude e diversos pontos da bacia de drenagem, também se verificou que o sistema de captação de

**Figura 5.** Resíduos sólidos lançados diretamente dentro do açude Bodocongó (Fonte: Carvalho, 2007).

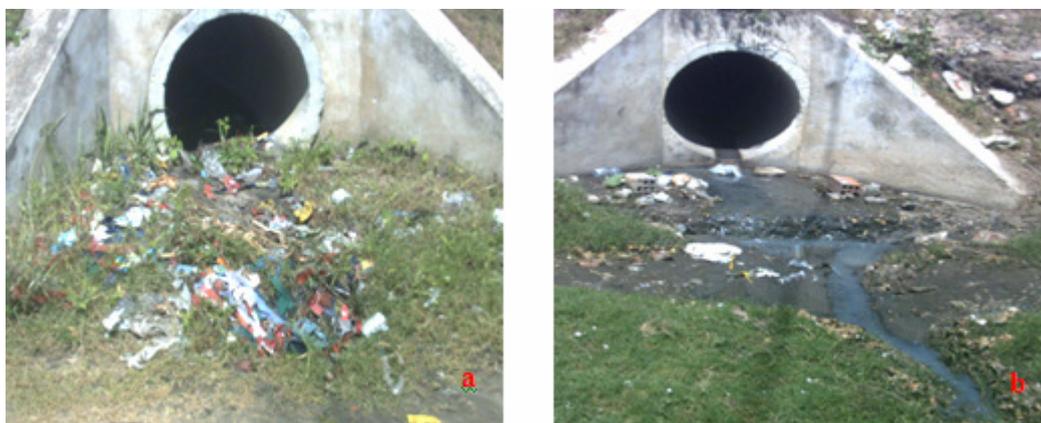
águas pluviais sofre inúmeros agressões, contribuindo para elevar o nível de degradação que já se encontra em estágio avançado. Conforme caracterizado nas Figuras 6a e 6b, a galeria, que seria exclusivamente para drenagem urbana, é usada clandestinamente para lançamento de efluentes domésticos e industriais (segundo informações de moradores) fato que é evidente ao se observar o aspecto leitoso dos efluentes que escoam e pedaços de materiais sintéticos, possivelmente, provenientes de fábrica têxtil ou de calçado, bem como o carreamento de materiais sólidos.

**Figura 6.** Galerias pluviais com escoamento de esgoto e resíduos sólidos de diversas origens (industrial e doméstico) em vários pontos, ao longo do açude Bodocongó (Fonte: Carvalho, 2007).

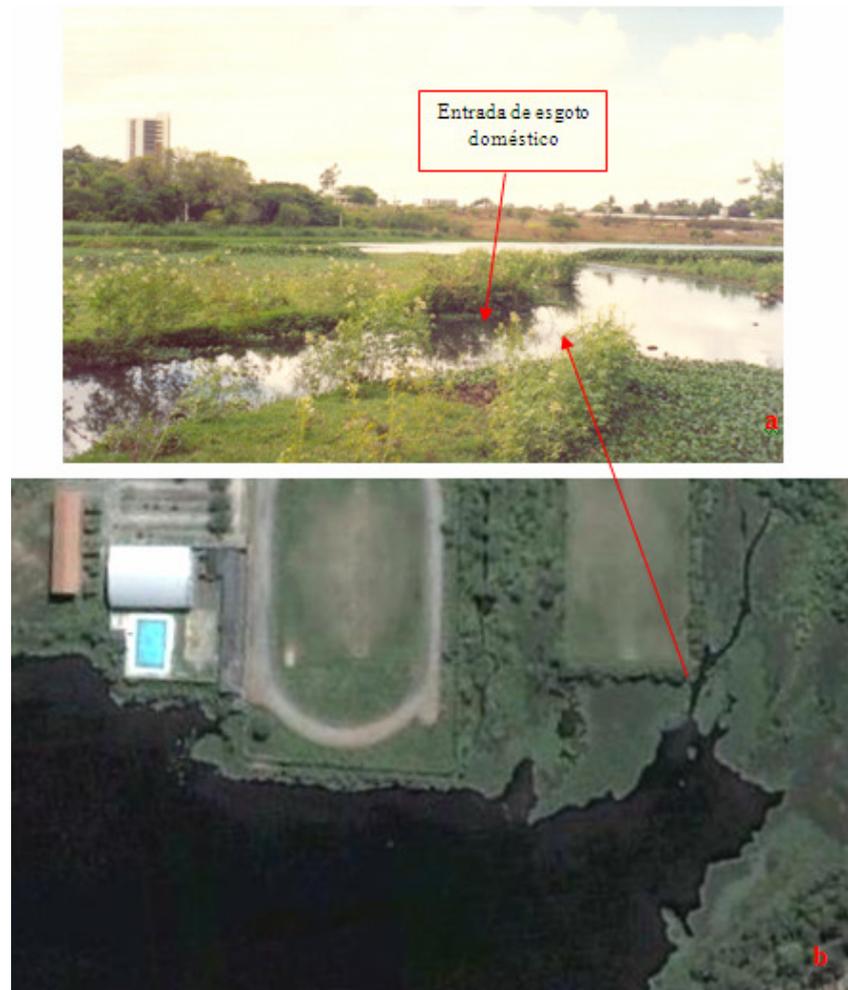
Outra fonte de degradação identificada foi o lançamento in natura de esgoto doméstico, conforme demonstra as Figuras 7a e 7b. Esta forma de degradação é apontada por inúmeros autores como sendo uma das principais responsáveis pela contaminação das águas superficiais, podendo resultar em sérios prejuízos à qualidade da água como, por exemplo: redução dos teores de oxigênio dissolvido, exalação de odores, proliferação de vírus, bactérias e protozoários, resultando em contaminação de animais e seres humanos, através do consumo ou contato com a água. O lançamento de esgotos in natura dentro desse açude constitui-se em risco potencial para a população usuária das águas assim como para quem consome pescado deste recurso hídrico.

**Figura 7.** Escoamento de esgoto doméstico proveniente de diversos bairros da cidade de Campina (Fonte: Carvalho, 2007).

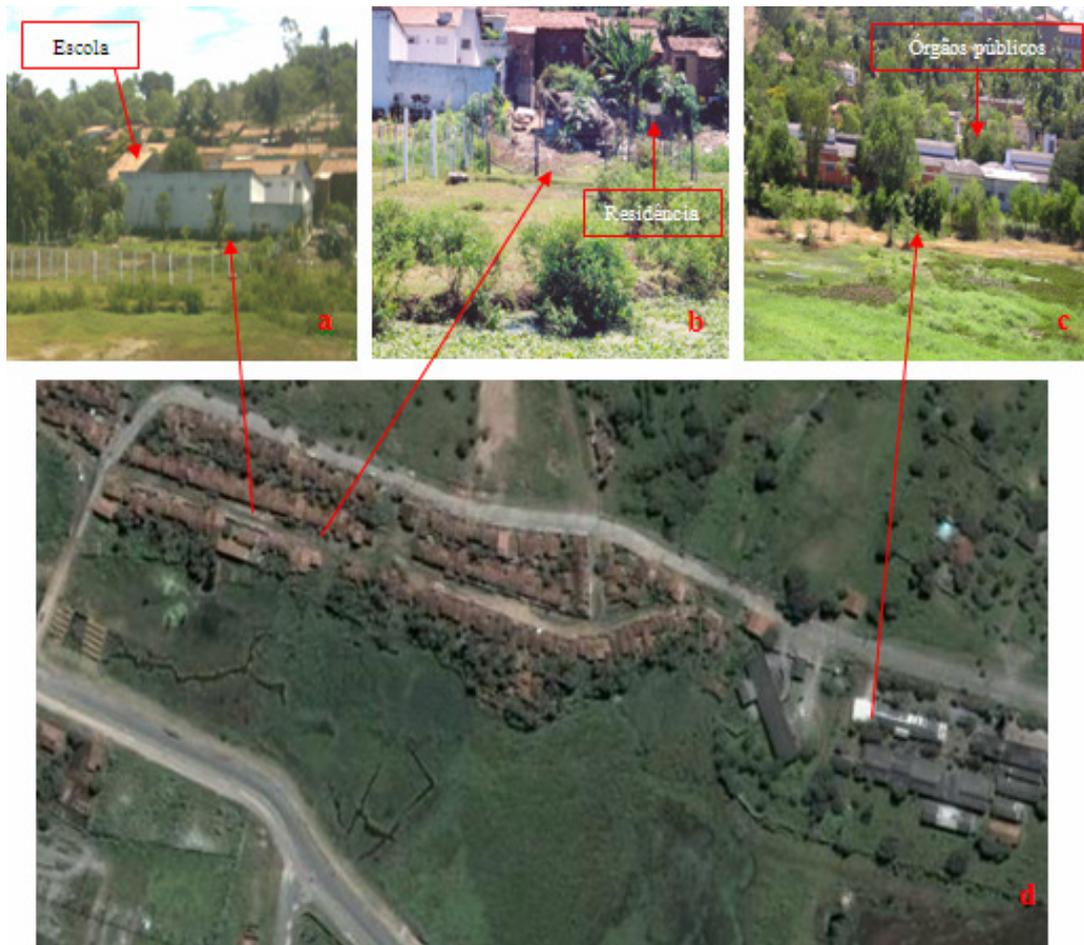
crescimento desordenado, como demonstrado nas Figuras 8a, 8b, 8c e 8d, onde se observa uma ocupação irregular da área de preservação permanente (APP) ao longo do açude Bodocongó. Tal situação reflete um total descaso com o que preconiza a legislação brasileira, pois este tipo de ocupação, além de submeter a população a riscos diversos, também degrada e compromete a sustentabilidade do recurso hídrico que é privado das condições mínimas necessárias à sua proteção.

**Figura 8.** Ocupação desordenada: existência de moradias, órgãos públicos, áreas de lazer, hospitais às margens do ribeirão, dentro da área de proteção, contrariando a Lei 4.771/65 (Fonte: Carvalho, 2007).

Em visita de campo constatou-se que se encontram instalados na área de preservação permanente (APP) diversos tipos de construções como: residências, órgãos públicos (escola municipal, Universidade Federal, Universidade Estadual, Instituto de Medicina Legal) e áreas de lazer (campos de futebol), todos contrariando as normas legais acima citadas.

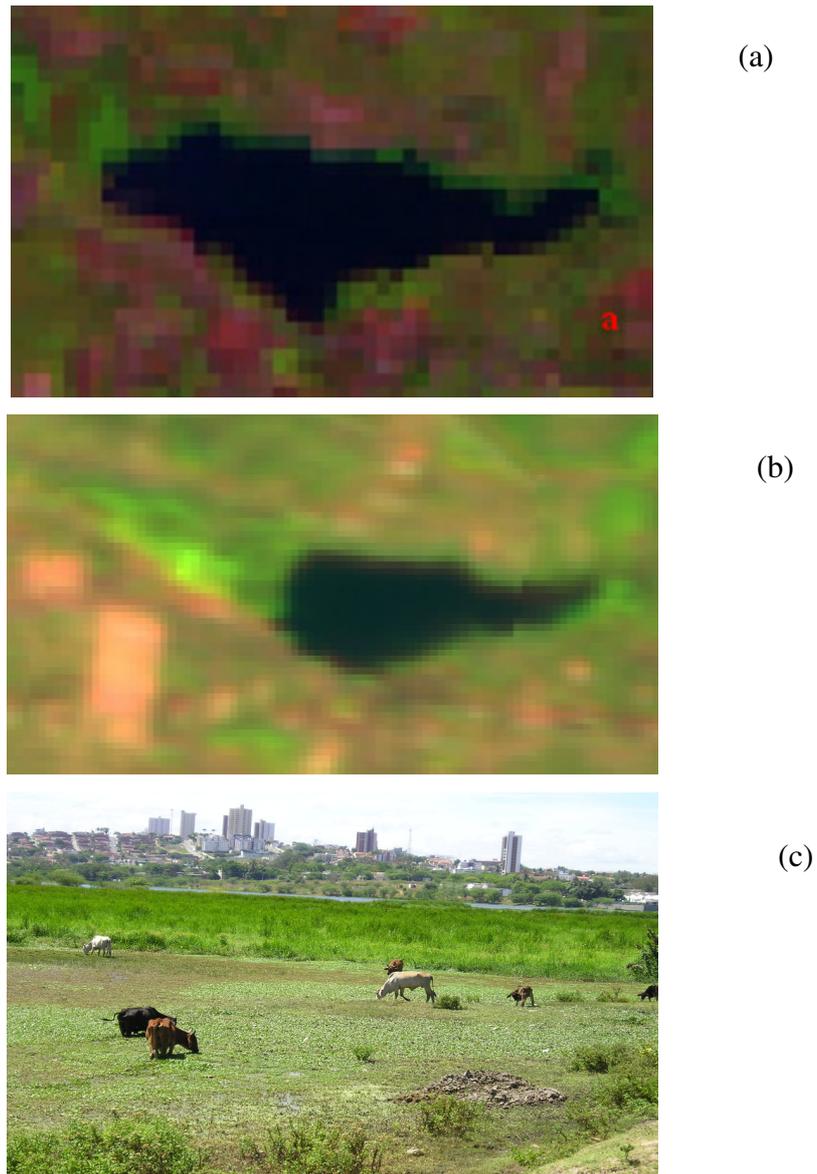
Conforme demonstrado na Figura 9, através de estudo temporal e espacial realizado utilizando o software SPRING 4.3, constata-se que ocorreu uma redução de 19% do espelho d'água do açude ao longo de dezoito anos, uma vez que, de acordo com os dados obtidos da imagem do Land Sat 5, de 14/07/1989 (Figura 9a), este açude tinha 27,28 ha de espelho d'água, já em abril de 2007 (Figura 9b), segundo informações obtidas através da imagem CBERS 2, verificou-se que esta área foi reduzida para 22,17 ha. Esta diminuição espaço-temporal tem como possíveis causas o assoreamento e a eutrofização (invasão de Macrófitas) deste açude, conforme demonstra a Figura 9c.

**Figura 9.** Composição RGB das bandas 5, 4 e 3 do Landsat-5 do ano de 1989 (Açude Bodocongó) (a); composição RGB das bandas PC1, 4 e 3 do CBERS do ano de 2007 (Açude Bodocongó) (b); assoreamento e eutrofização do açude (c) (Fonte: Carvalho, 2007).
