## DIAGNÓSTICO DO ATERRO DO MUNICÍPIO DE POÇOS DE CALDAS, NO ESTADO DE MINAS GERAIS, BRASIL.

### DIAGNOSIS AT THE DUMP AREA OF POÇOS DE CALDAS, STATE OF MINAS GERAIS, BRAZIL

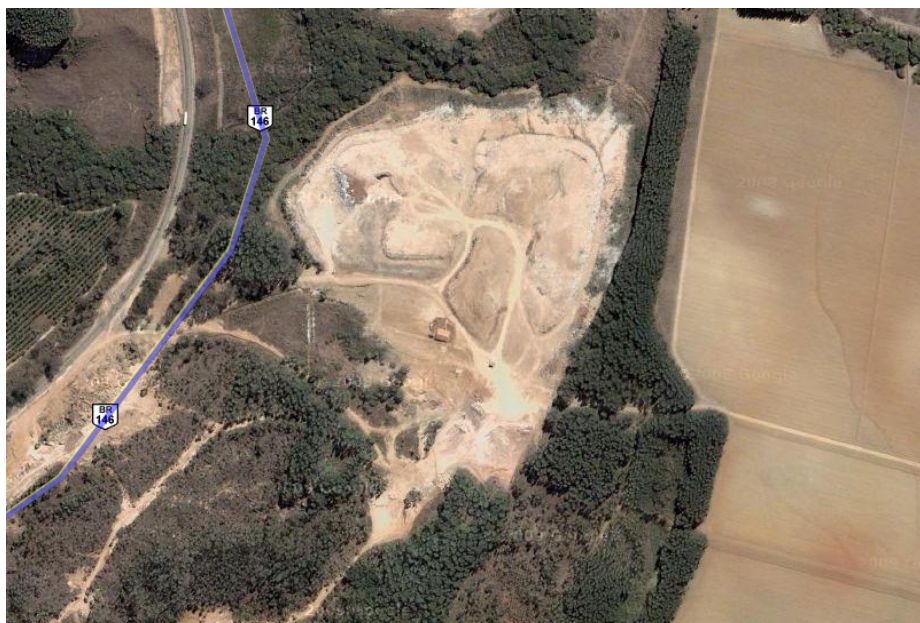
146, que liga as cidades de Poços de Caldas e Andradas, a cerca de 12 km da área urbana de Poços de Caldas, à margem do córrego do Retiro dos Moinhos, na bacia do Rio das Antas (Figura 3). As coordenadas geográficas do aterro controlado são latitude 21°53'21,5" Sul e longitude 46°34'6,5" Oeste, cuja altitude média atinge 1.300 m (FEAM, 2009).

**Figura 3.** Vista do aterro de Poços de Caldas, no estado de Minas Gerais. (Fonte: [http://maps.google.com.br/maps?hl=pt-BR&q=po%C3%A7os+de+caldas&rlz=1R2ADBS\\_pt-BR&um=1&ie=UTF-8&split=0&gl=br&ei=YM0ySrXzN9mMtgfxxfX4Dg&sa=X&oi=geocode\\_resu lt&ct=title&resnum=1.](http://maps.google.com.br/maps?hl=pt-BR&q=po%C3%A7os+de+caldas&rlz=1R2ADBS_pt-BR&um=1&ie=UTF-8&split=0&gl=br&ei=YM0ySrXzN9mMtgfxxfX4Dg&sa=X&oi=geocode_resu lt&ct=title&resnum=1.))

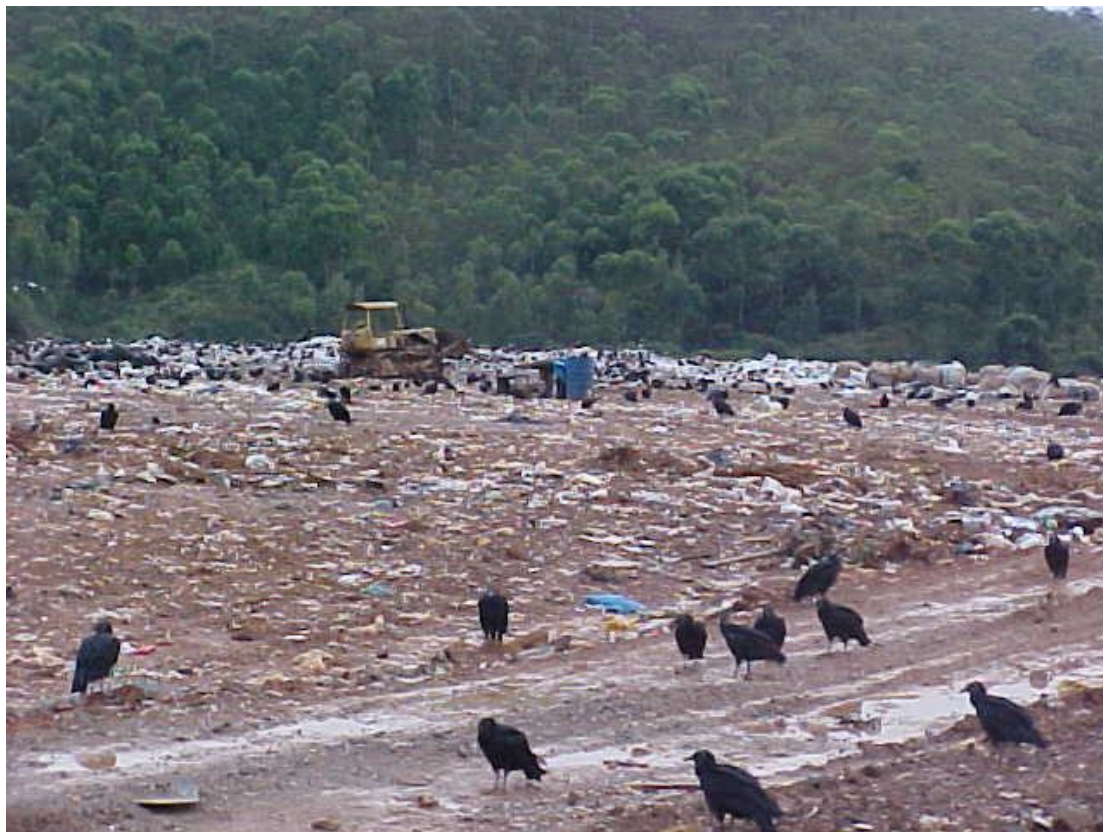
Na avaliação realizada em 2003 constatou-se que a área de disposição dos resíduos sólidos urbanos de Poços de Caldas apresentava características típicas de lixões, como: lixo disposto a céu aberto e sem recobrimento (Figura 4), presença de urubus (Figura 5), presença de catadores e animais domésticos (Figura 6) (VILLAS BOAS et al., 2003). Beli et al. (2005), Medeiros et al. (2008a) e Medeiros et al. (2008b) também relatam, por meio de levantamento fotográfico junto aos lixões

**Figura 4.** Lixo disposto a céu aberto no município de Poços de Caldas – MG, em abril de 2003. (VILAS BOAS et al., 2004).

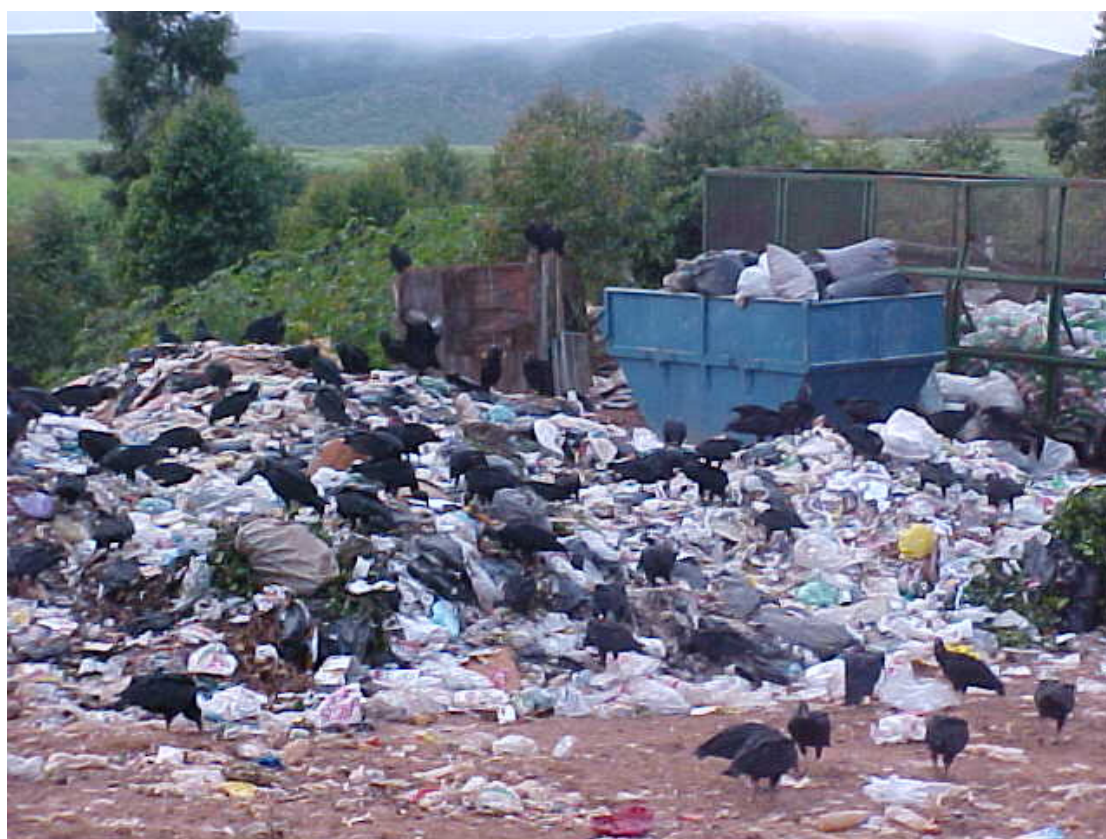
**Figura 5.** Presença de urubus no aterro do município de Poços de Caldas – MG, em abril de 2003 (Foto: Sandro Miranda).

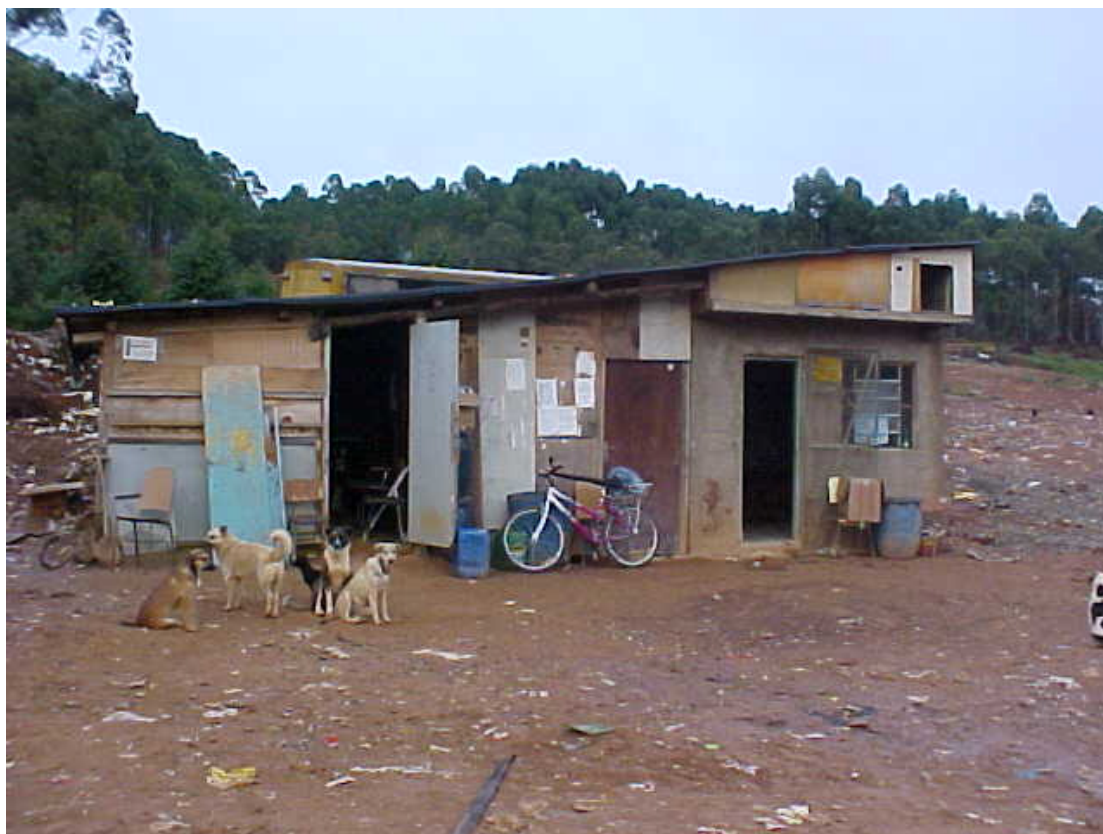
**Figura 6.** Instalações e animais domésticos de catadores, na área do aterro do município de Poços de Caldas – MG, em abril de 2003. (VILAS BOAS et al., 2004).

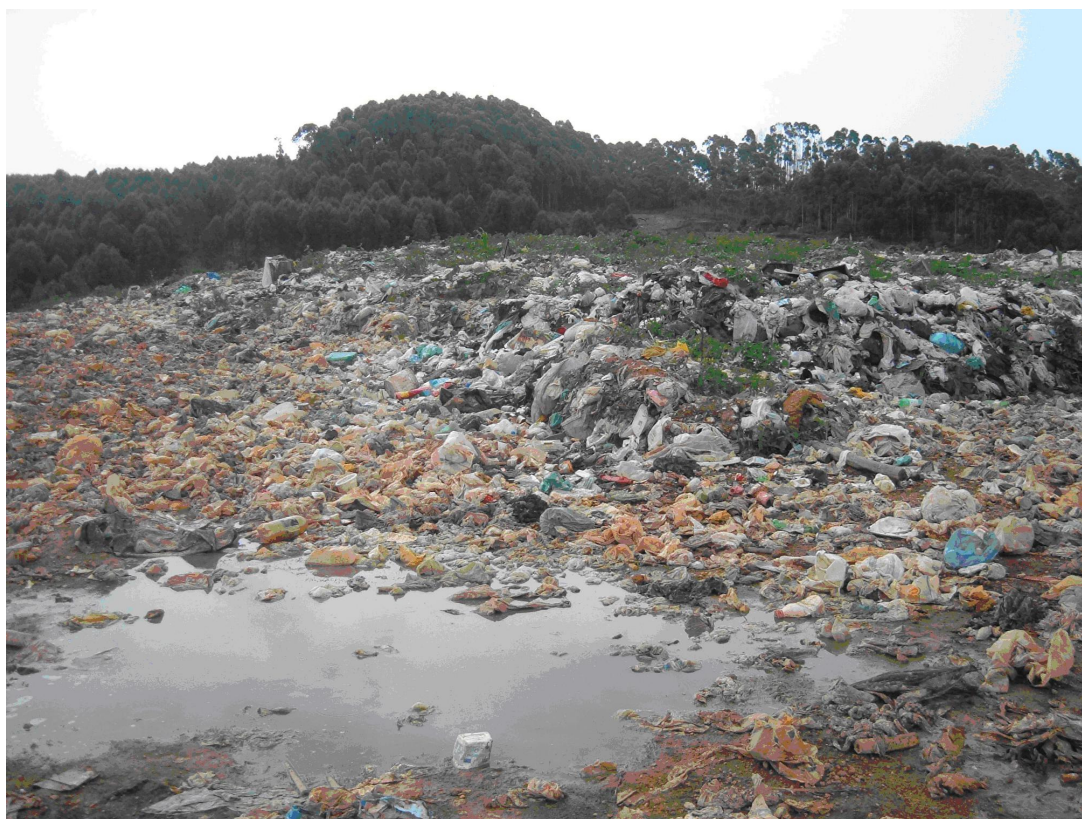
Dois anos depois, em 2005, observou-se que o aterro continuava apresentando aspectos de lixão, como a disposição dos resíduos sólidos sem recobrimento diário de terra (Figura 7), porém alguma evolução foi observada, como a ausência dos catadores. Tais observações também foram relatadas por técnicos da FEAM, durante visita de inspeção realizada em 11 de abril de 2005 (FEAM, 2009).

**Figura 7.** Lixo disposto a céu aberto no município de Poços de Caldas – MG (Foto: Paulo Junker Menezes, maio de 2005).

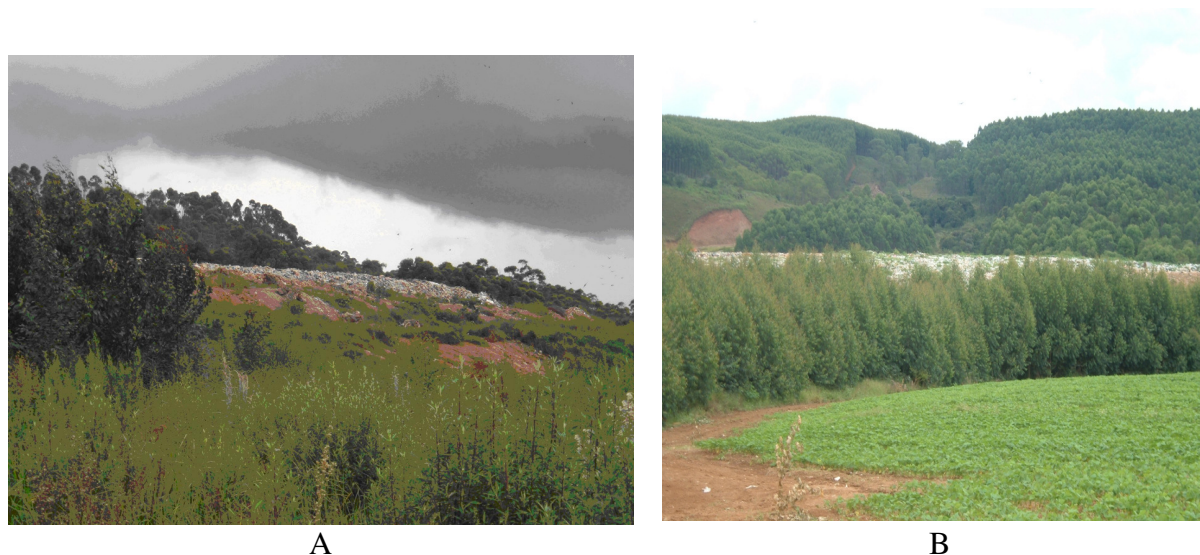
No seu entorno, em um nível mais baixo, num raio de 15 metros, observou-se uma área de preservação com mata nativa predominante (Figura 8a) e outra agrícola, de cultivo anual (Figura 8b), o que facilitava o escoamento de chorume e da água da chuva para esses locais, conforme pode ser visualizado na Figura 9. Na Figura 3, numa imagem mais recente, obtida em 2009, pode-se observar, ao lado da área do aterro, uma gleba ocupada com cultura anual.

**Figura 8.** Aterro de Poços de Caldas: (A) vegetação localizada num nível abaixo da área de disposição do lixo; (B) área de plantio de feijão e eucaliptos no entorno do aterro (Foto: Paulo Junker Menezes, maio de 2005).

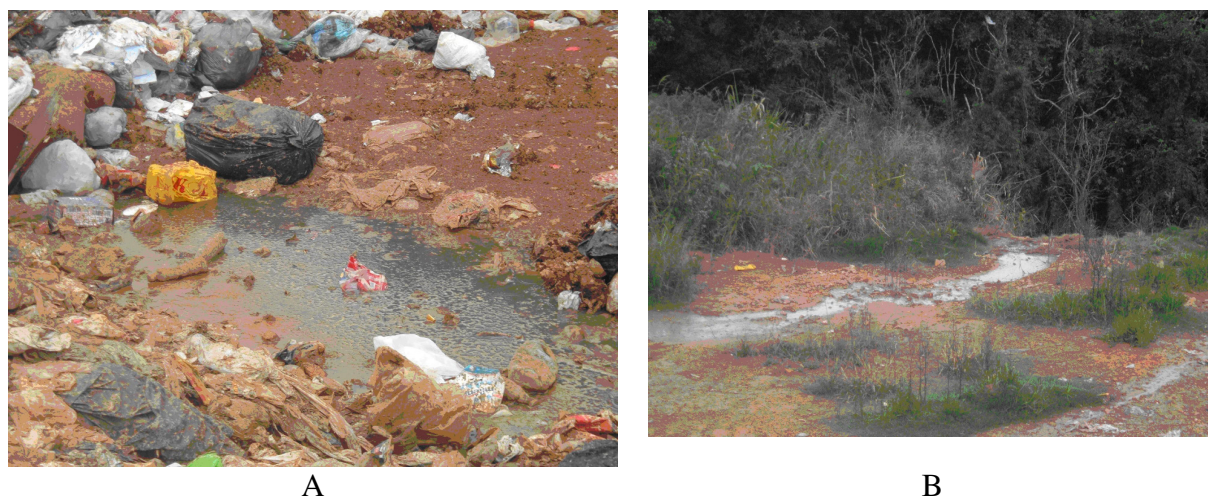
**Figura 9.** Aterro de Poços de Caldas: (A) formação de chorume; (B) escoamento do chorume em direção ao rio. (Foto: Paulo Junker Menezes, maio de 2005).

O último relatório disponibilizado pela FEAM, o qual corresponde a uma inspeção datada de 8 de abril de 2008, indica que foram instaladas uma cerca e uma placa de identificação e advertência no local, contudo, não existe sistema de drenagem pluvial e ainda há risco do lixo atingir a área de preservação permanente e o curso d'água no entorno (FEAM, 2009).

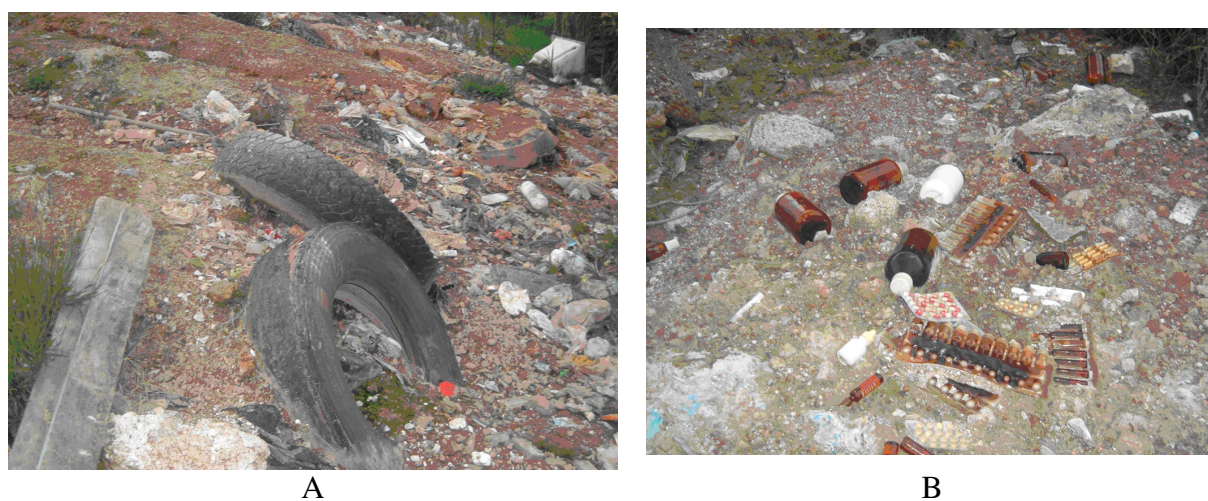
No ano de 2005 também se observou uma variedade de resíduos sólidos dispostos a céu aberto, os quais incluíam: pneus, entulho e lixo hospitalar, sem qualquer cuidado especial (Figura 10).

**Figura 10.** Lixo disposto no aterro de Poços de Caldas – MG: (A) pneus e entulho; (B) lixo hospitalar. (Foto: Paulo Junker Menezes, maio de 2005).

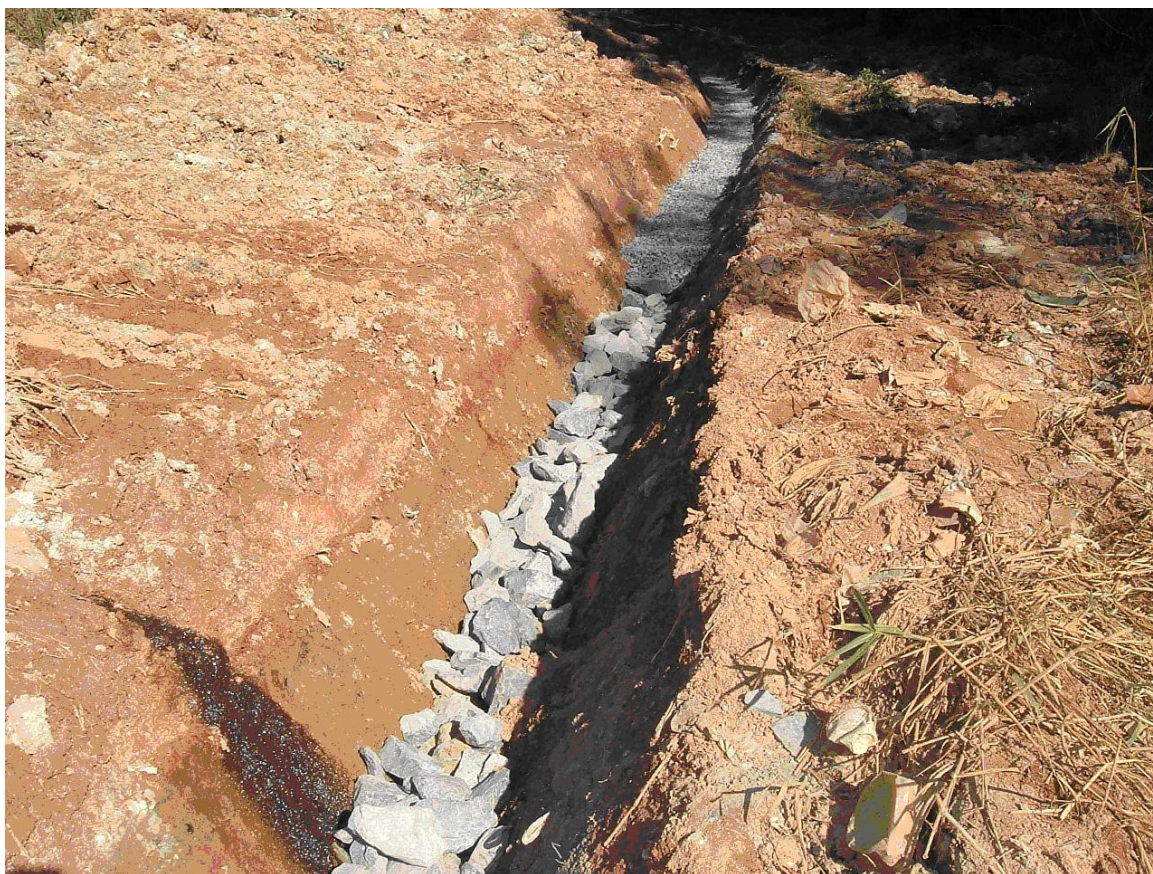
**Figura 11.** Dreno para captação do chorume gerado no aterro de Poços de Caldas – MG (Foto: Paulo Junker Menezes, maio de 2005).

Nesse mesmo ano a Prefeitura Municipal iniciou um processo de transformação do lixão em aterro controlado, por meio do recobrimento da área e da construção de dreno para a coleta do chorume (JORNAL DE POÇOS, 2005), o qual pode ser visualizado na Figura 11.
