## DIAGNÓSTICO AMBIENTAL DO ATERRO DO MUNICÍPIO DE ANDRADAS, NO ESTADO DE MINAS GERAIS.

### ENVIRONMENTAL DIAGNOSIS AT THE LANDFILL AREA OF ANDRADAS, STATE OF MINAS GERAIS, BRAZIL

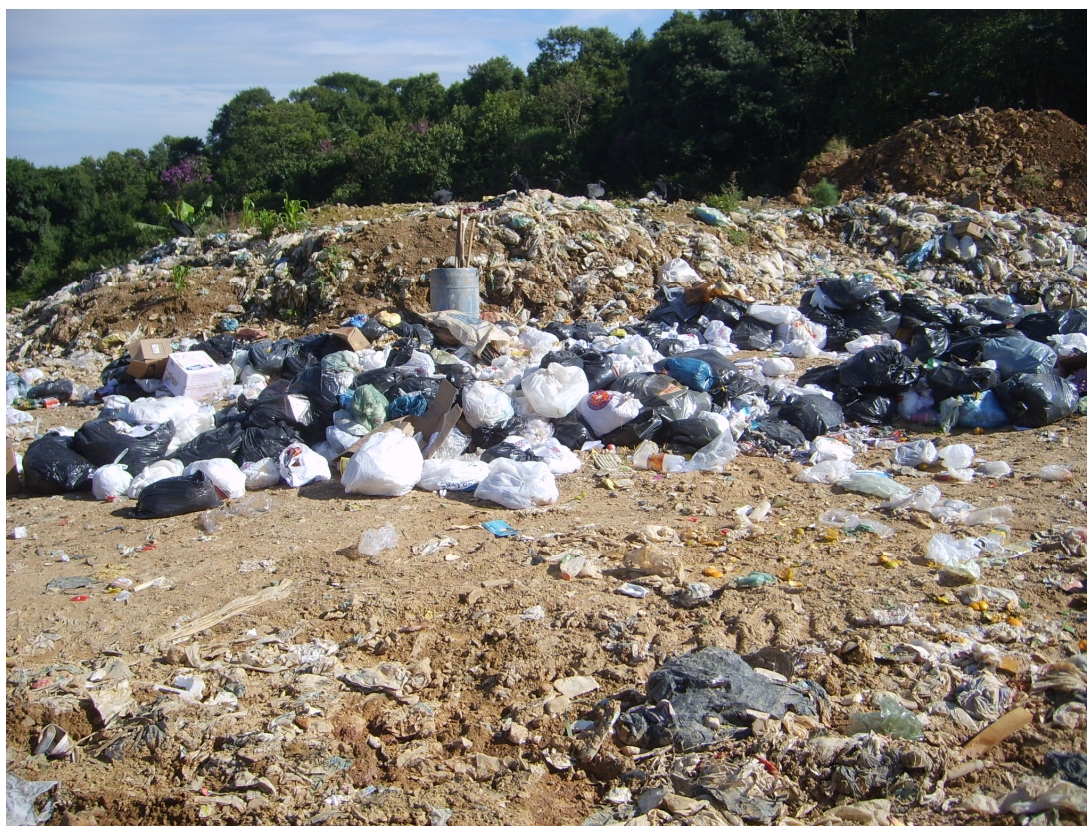
As Figuras 4 a 8 apresentam aspectos da área de disposição dos resíduos sólidos urbanos de Andradadas, como: lixo descartado sem recobrimento diário de terra (Figura 4), formação e escoamento do chorume (Figuras 5 e 6), presença de resíduos hospitalares (Figura 7), deposição de pneus (Figura 8).

**Figura 4.** Lixo disposto a céu aberto no município de Andradadas – MG, em maio de 2008. (Foto: Alcides Pedro de Souza Junior).

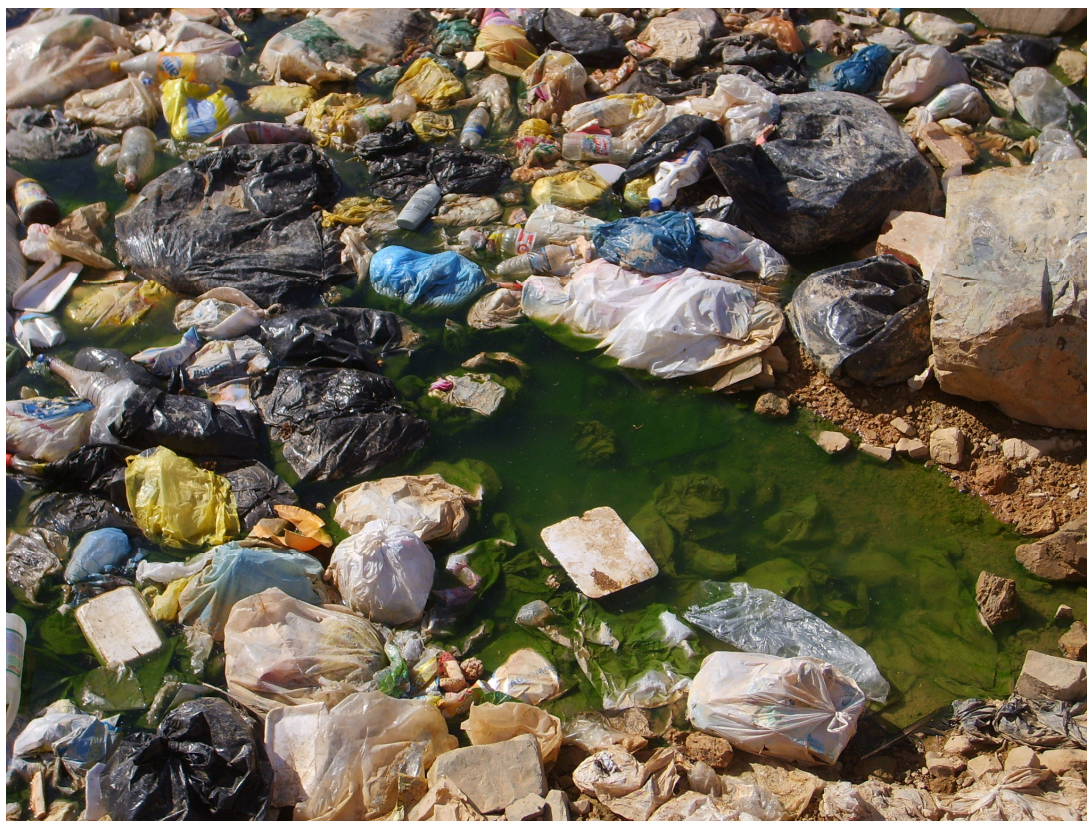
**Figura 5.** Formação de chorume no aterro controlado de Andradas - MG, em maio de 2008 (Foto: Alcides Pedro de Souza Junior).

Os resultados do diagnóstico ambiental do aterro controlado de Andradadas mostram um risco de contaminação dos recursos hídricos, pelo afloramento de percolado do lixão. Tal conclusão é corroborada pelas análises microbiológicas, as quais confirmaram uma poluição hídrica, por coliformes totais, a jusante da área do aterro. Além disso, o solo da área do aterro controlado apresenta-se depauperado, de acordo com as análises químicas realizadas na camada superficial, evidenciando o quadro de degradação.

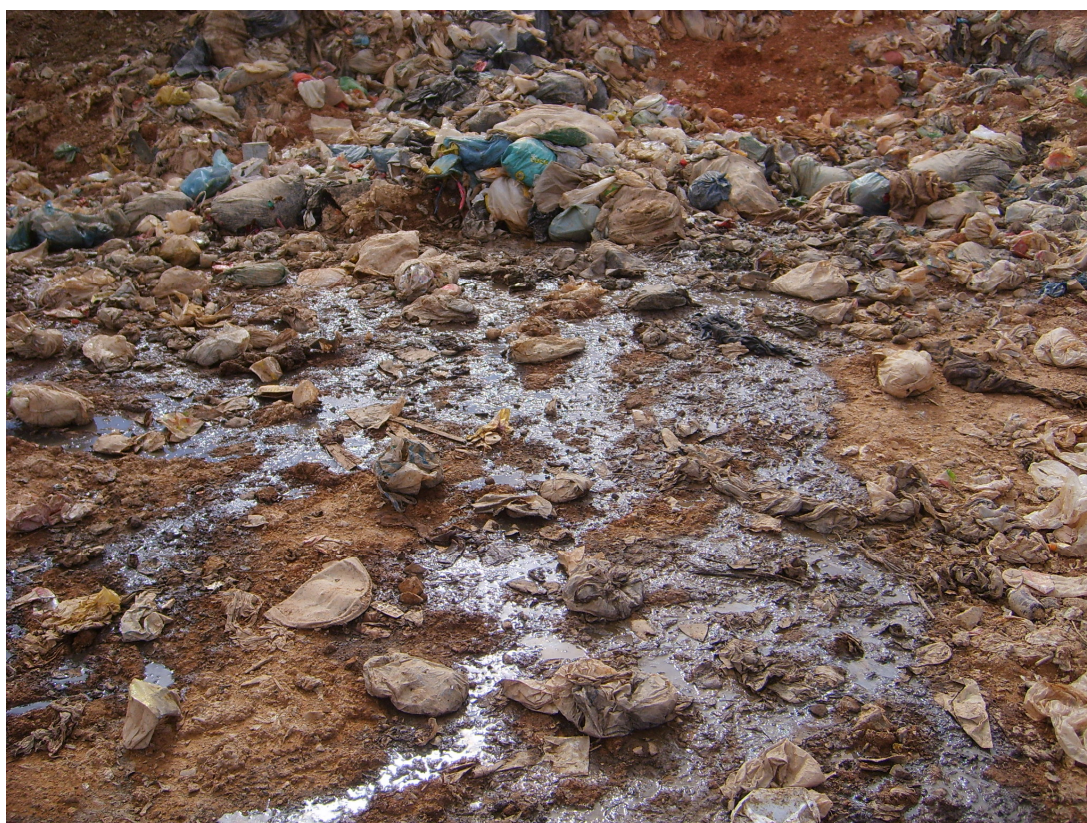
**Figura 6.** Escorrimento de chorume no aterro de Andradas - MG, em maio de 2008. (Foto: Alcides Pedro de Souza Junior)

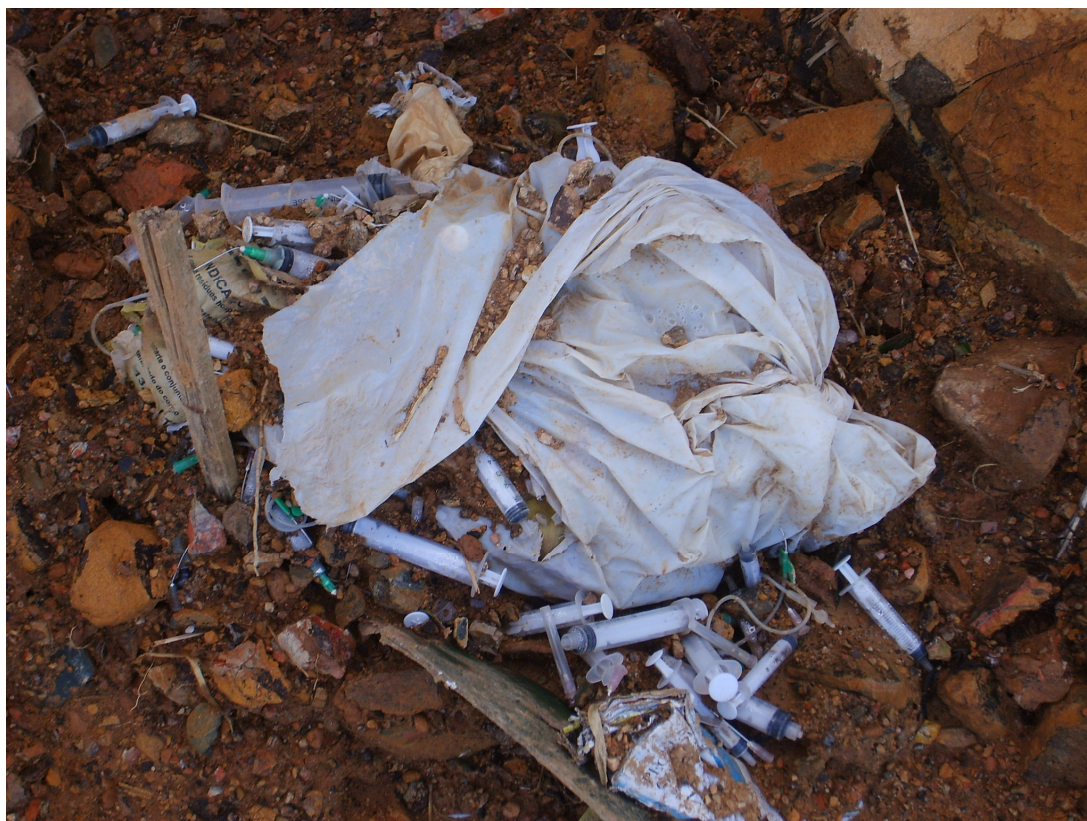
**Figura 7.** Lixo hospitalar disposto no aterro de Andradadas - MG, em maio de 2008. (Foto: Alcides Pedro de Souza Junior).

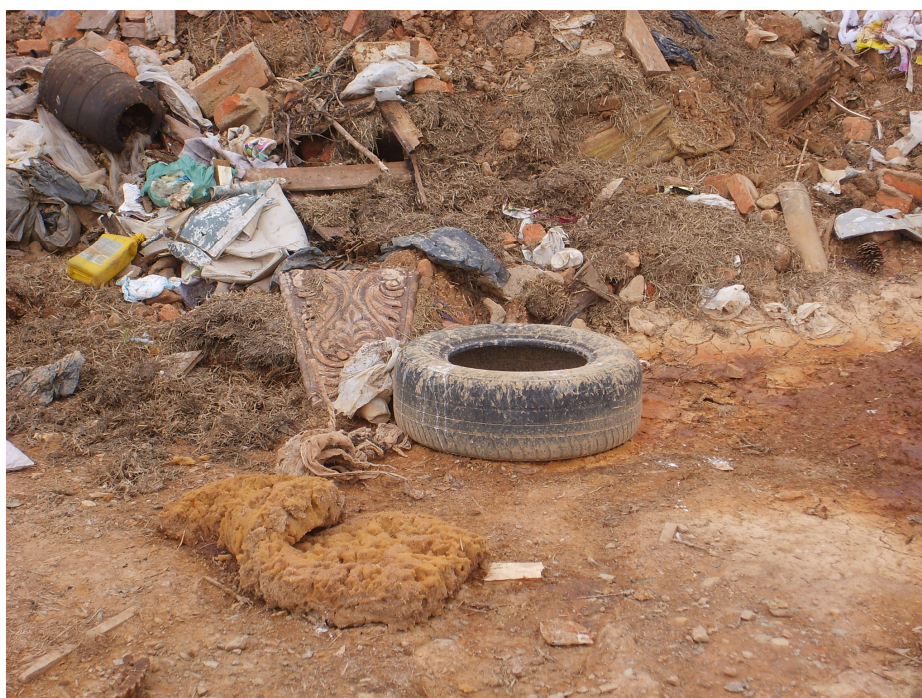
**Figura 8.** Pneus depositados no aterro de Andradadas – MG, em maio de 2008. (Foto: Alcides Pedro de Souza Junior).
