RECUPERAÇÃO DA ÁREA DEGRADADA PELO LIXÃO AREIA BRANCA DE ESPÍRITO SANTO DO PINHAL – SP

DUMP AREA RESTORATION AT ESPIRITO SANTO DO PINHAL - SP

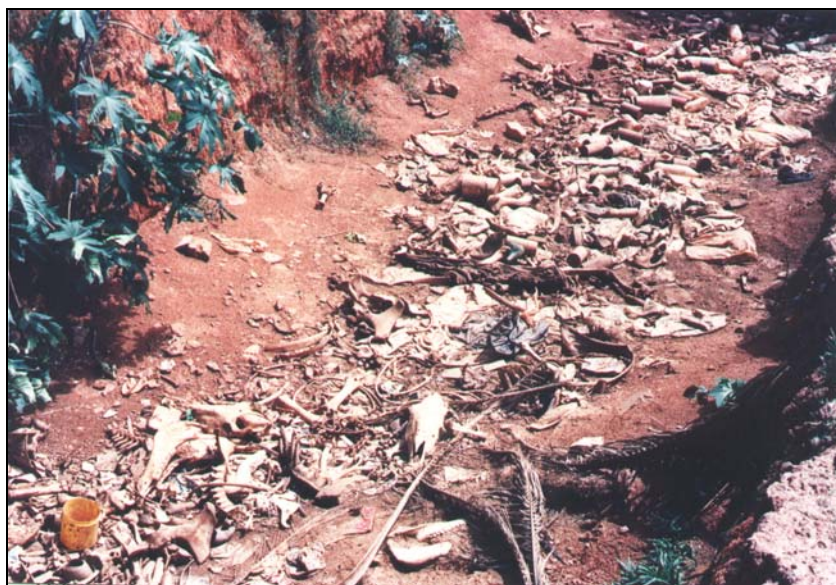
Esta área serviu como local de disposição do lixo domiciliar e industrial, do serviço de limpeza pública (poda de árvores, roça de jardins etc.) e dos serviços de saúde (hospitalar, clínicas médicas, farmácias, laboratórios etc.), o qual era apenas jogado em uma vala e queimado. Cerca de cinquenta toneladas de resíduos eram depositados nessa área semanalmente, incluindo animais mortos que eram descartados em valas, sem qualquer controle ou restrição de acesso, conforme pode ser observado na Figura 2.

Figura 2. Restos de animais mortos, depositados a céu aberto. (Foto de Gilberto Hussar, 1998)

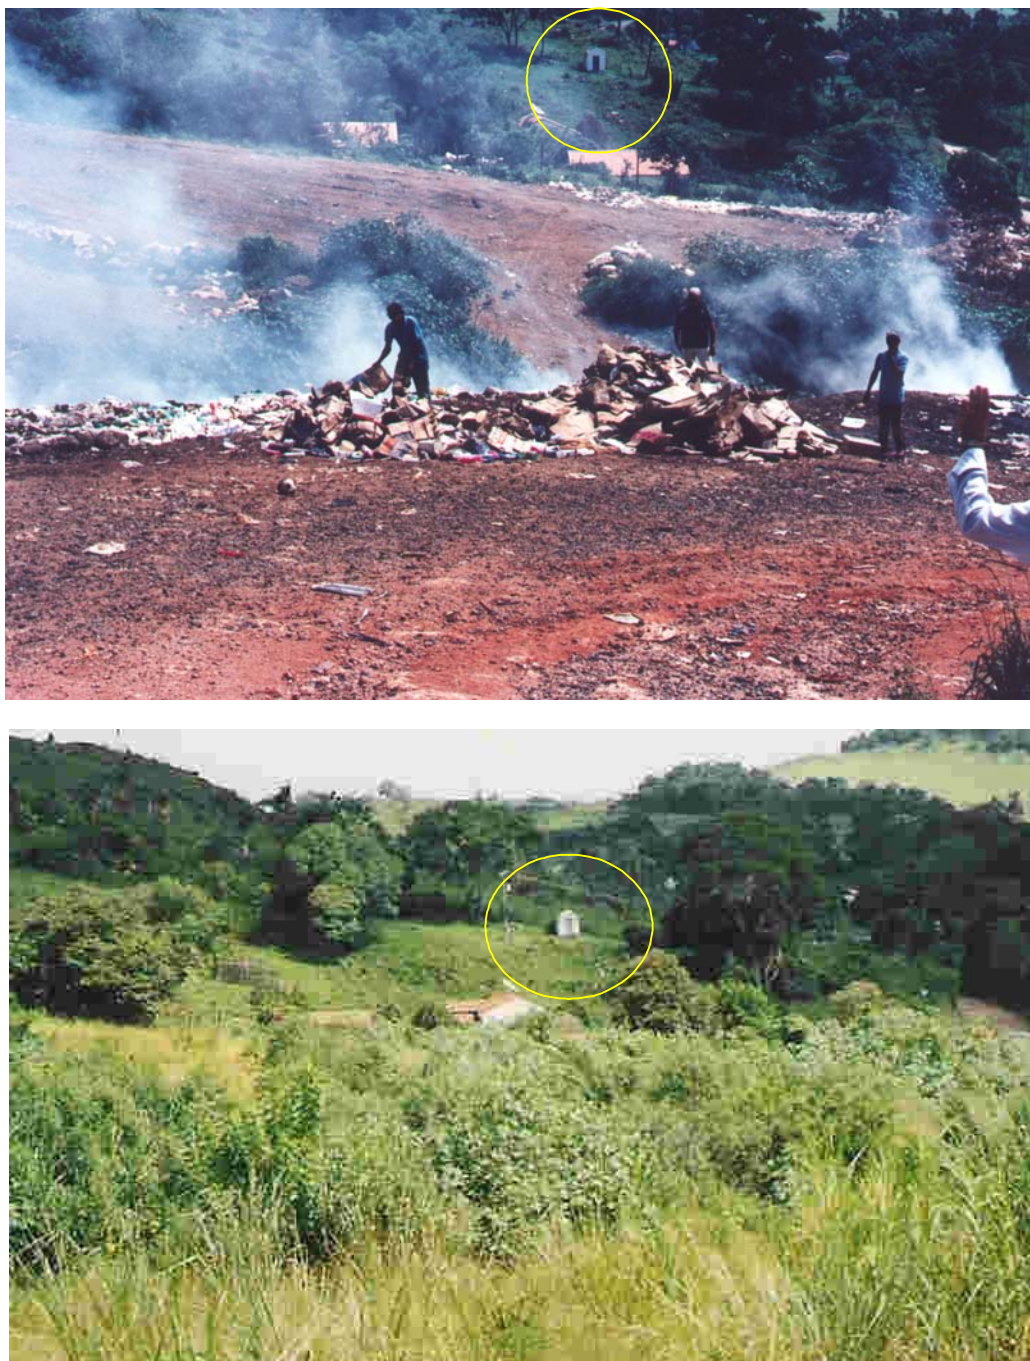
A Figura 3 apresenta os aspectos relacionados à recuperação visual da área. Nessa Figura têm-se dois momentos da história do antigo lixão de Espírito Santo do Pinhal. O primeiro (Figura 3 superior) refere-se à época de funcionamento do lixão, em 1998. Observam-se os catadores de lixo e ao fundo uma capela, assinalada na foto com um círculo, e residências da propriedade Guerino Bertoldo.

No segundo momento, em abril de 2004, observa-se a mesma capela assinalada com círculo na Figura 3 (inferior), demonstrando a recuperação da vegetação, ocorrida de forma natural. Não se verificou, por meio das visitas feitas ao local, a infestação de animais e insetos nesta área e tampouco odores, não se permitindo inferir que outrora havia um lixão naquela região.

Figura 3. Aspecto da área do antigo Lixão em 1998 (superior) e em 2004 (inferior), vista do mesmo ângulo e com a capela da propriedade Guerino Bertoldo assinalada ao fundo. (Foto superior cedida por Gilberto Hussar e foto inferior tirada por Euzébio Beli)

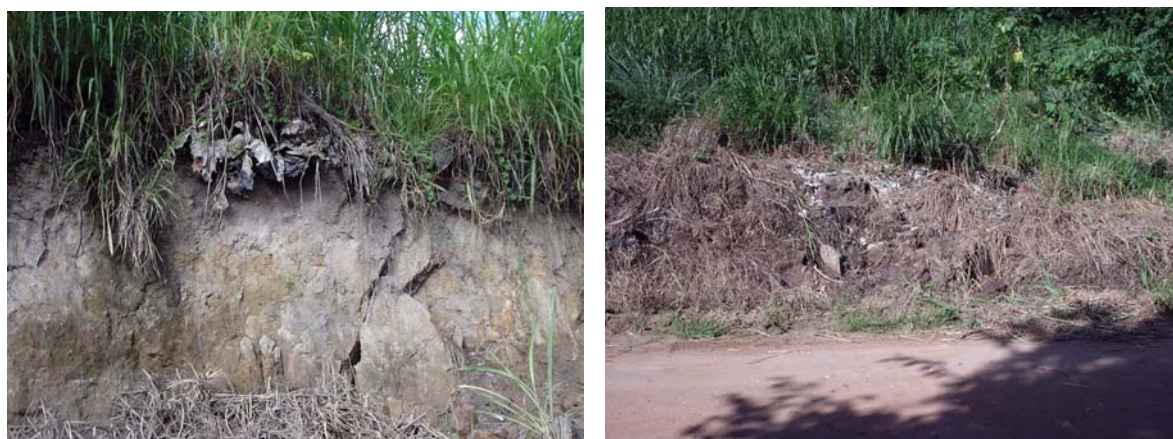
Verificou-se, ainda, o afloramento do lixo no barranco da estrada de rodagem que dá acesso ao lixão, como pode ser visto na Figura 4. Nesse ponto, pessoas cortam o capim elefante para fornecer ao gado.

Figura 4. Barranco na beira da estrada de rodagem (esquerda) e foto da estrada (direita), ao lado do lixão, no qual observa-se o afloramento de lixo (Fotos tiradas por Euzébio Beli em março de 2004).

Além disso, o afloramento do lixo nos barrancos e na área que margeia a estrada lateral ao lixão também fortalece a impressão da falta de manutenção no local.
