## DIAGNÓSTICO DA QUALIDADE DA ÁGUA DA LAGOA BELA VISTA NO MUNICÍPIO DE CUITÉ, PARAÍBA

### DIAGNOSIS OF WATER QUALITY IN THE LAKE BELA VISTA ON THE CUITÉ CITY, PARAÍBA

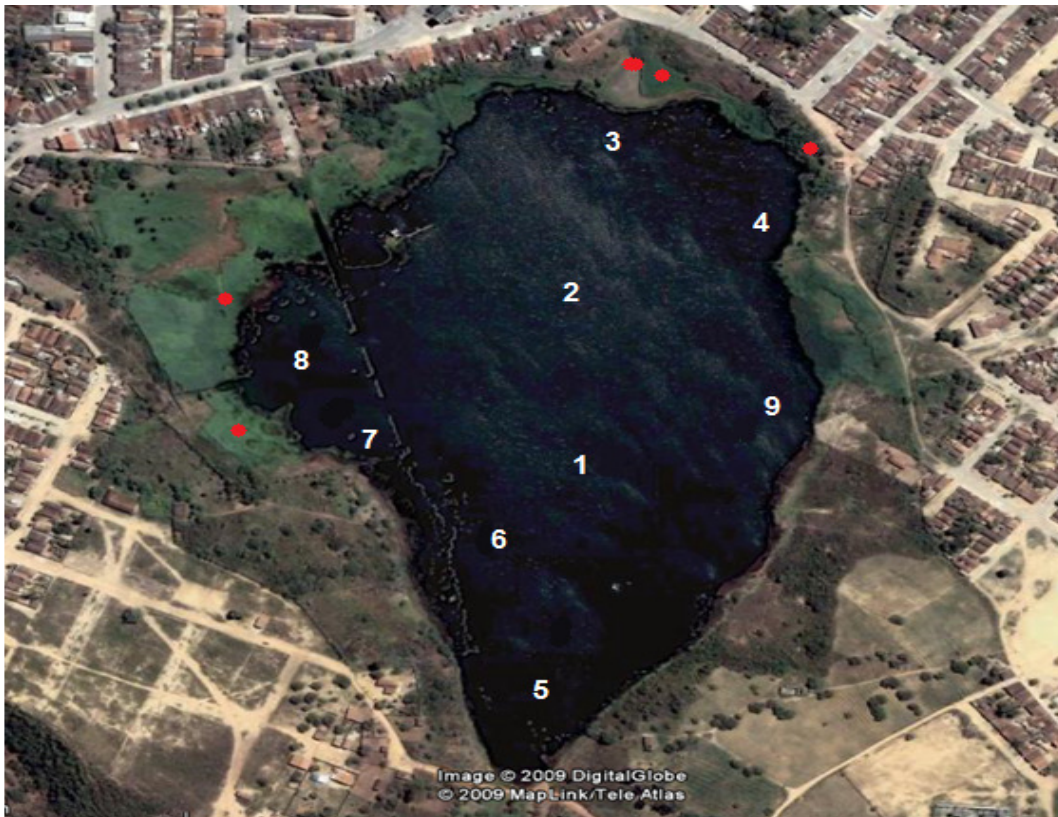
Os pontos 1 e 2 foram dispostos aproximadamente no centro da lagoa visando observar dissolução dos poluentes e a magnitude da contaminação presente na mesma. Já o ponto 5 foi alocado em uma área relativamente distante dos locais de lançamento de esgotos (Figura 2).

Os pontos 6 e 9 foram alocados em áreas onde não apresentava indícios de lançamento de esgotos, porém ficavam próximo dos mesmos. Também foi

constatado nesses pontos a ausência de cobertura verde e de áreas submetidas a

plantios de hortaliças irrigada com água da lagoa (Figura 2).

**Figura 2.** Os numerais são os pontos de coletas das amostras de água, os pontos vermelhos são os locais de deságue de esgotos. *Google Earth* (2009).

O ponto 3, 4, 7 e 8 foram disposto próximo das áreas onde foram constatados os despejo de efluentes, isto é, próximo a

Pode ainda ser observado (Tabela e Figura 2) que os pontos de coleta mais centrais na lagoa foi onde se constatou os menores índices de turbidez, em contrapartida, os pontos mais próximos das margens apresentaram os índices mais elevados, o que evidencia que mesmo com o baixo índice pluviosidade a erosão eólica auxilia no carreamento de solo para o interior da lagoa, refletindo na elevação da turbidez das áreas mais próxima as margens.

Observa-se também, que os pontos de coleta de água mais centrais da lagoa, números 1 e 2 (Figura 2), apresentaram os menores índices de cloretos constatados dentre as nove amostragens realizadas, constatando-se  $P_1=1531.0$  e  $P_2=2701.0$  mg/L respectivamente (Tabela 5). Em contrapartida, todos os pontos próximos as margens apresentaram elevados índices, haja vista o deságue constante de efluentes as margens da lagoa.

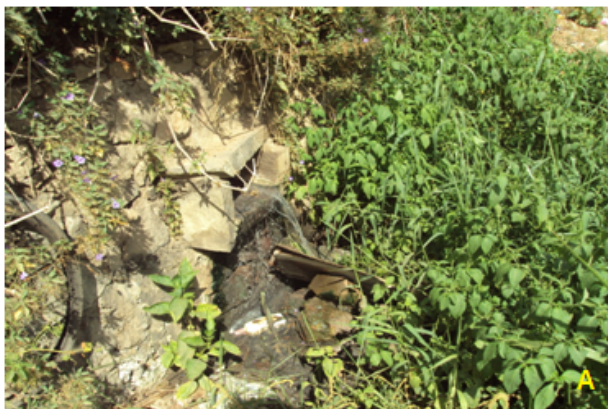
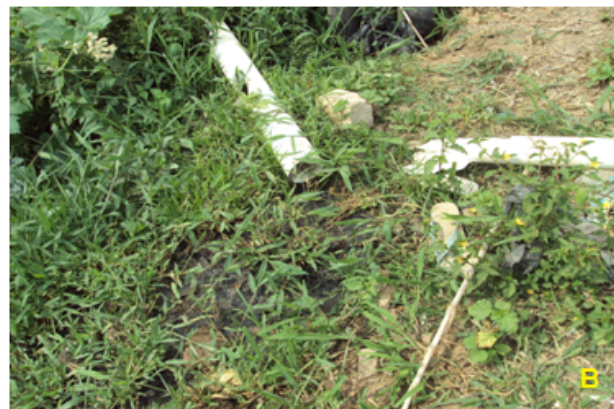
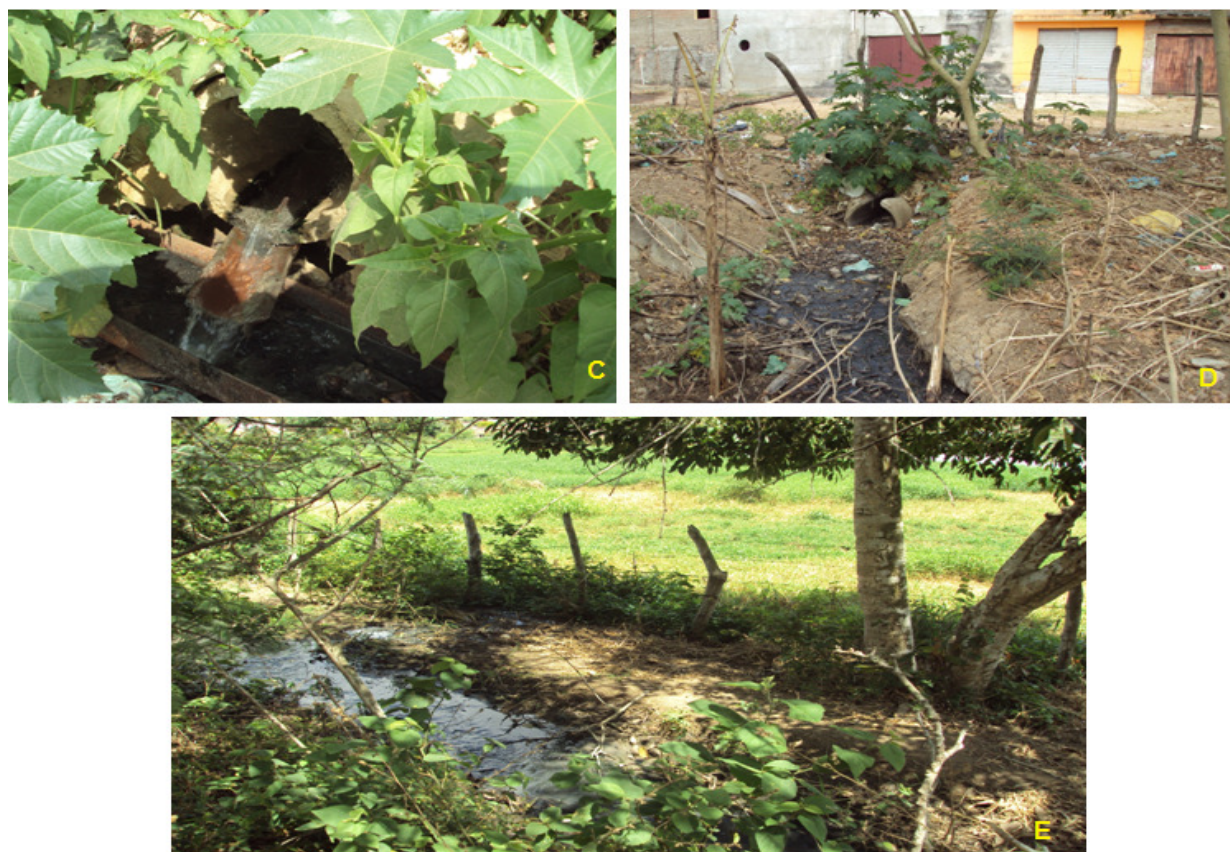
cinco locais de lançamento de esgotos (Figura 3).

**Figura 3.** Locais de lançamento de esgotos nas áreas adjacentes a lagoa, As fotos “A” e “B” são os locais próximos dos pontos de coleta n<sup>o</sup>. 3; A foto “C” é o local próximo do ponto de coleta n<sup>o</sup>. 4; A foto “D” é o local próximo do ponto de coleta n<sup>o</sup>. 8; A foto “E”, é o local próximo ao ponto de coleta n<sup>o</sup>. 7.

O  $P_7$ , local de amostragem próximo a áreas de lançamento de esgotos de maior vazão, reforça essa afirmativa, já que foi nesse ponto que se obteve o maior índice (7267.0 mg/L).

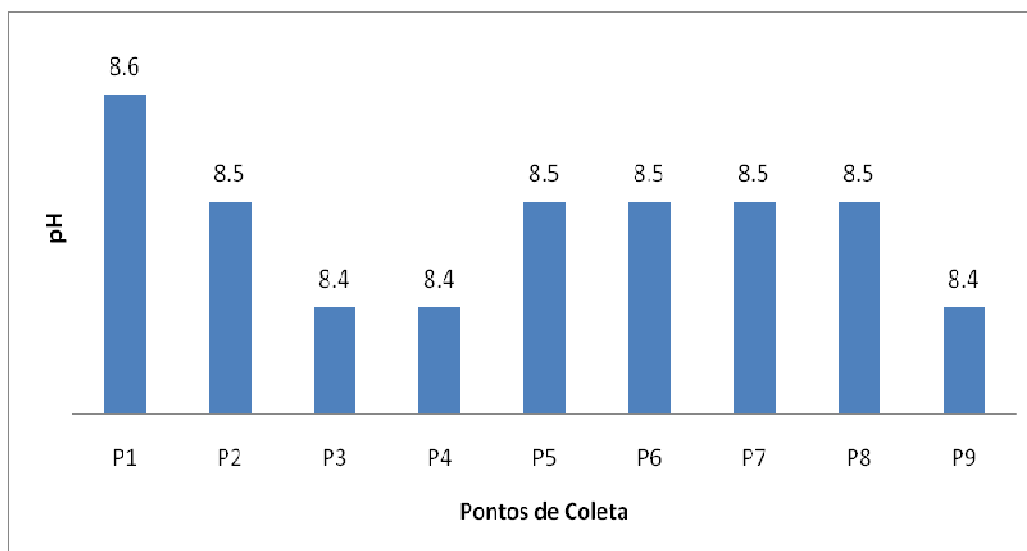
Já na Figura 4 pode ser observado que os valores de pH constatados nos pontos amostrados variam entre 8.4 e 8.6, evidenciando a alcalinidade da água da lagoa Bela Vista, haja vista que em todos os pontos coletados os valores de pH estavam acima de 7.

Confrontando os resultados obtidos com a resolução do CONAMA n<sup>o</sup>. 357/2005, constatou-se que o pH da água da lagoa estão dentro dos limites estabelecidos para águas doces classe 2 e 3 o qual determinam que o Ph deve variar entre 6.0 e 9.0.

**Figura 4.** Dados do potencial hidrogeniônico, verificados nas amostras d'água coletadas nos pontos P<sub>1</sub>, P<sub>2</sub>, P<sub>3</sub>, P<sub>4</sub>, P<sub>5</sub>, P<sub>6</sub>, P<sub>7</sub>, P<sub>8</sub>, P<sub>9</sub>, na lagoa Bela Vista, Cuité, PB.

Possivelmente os valores de pH constatados no período as coletas foi influenciado pela escassez de chuva na região. A menor quantidade de água acumulada na lagoa reflete na elevação dos valores do pH da mesma, conseqüentemente a nova incidência de chuvas e aumento do nível de água da lagoa proporciona a diminuição de seu pH.

No entanto, apesar da conformidade com a resolução supracitada, observa-se que os índices de pH obtidos na lagoa Bela Vista encontram-se bastante próximos do limite máximo permitido pela

legislação, o que reforça a importância do constante monitoramento da mesma bem como na efetivação de ações corretivas que possam vir a reduzir o pH, uma vez que a maioria dos organismos aquáticos só conseguem sobreviver na faixa de pH entre 5.0 e 9.0, sendo os valores fora desses parâmetros, lesivos.

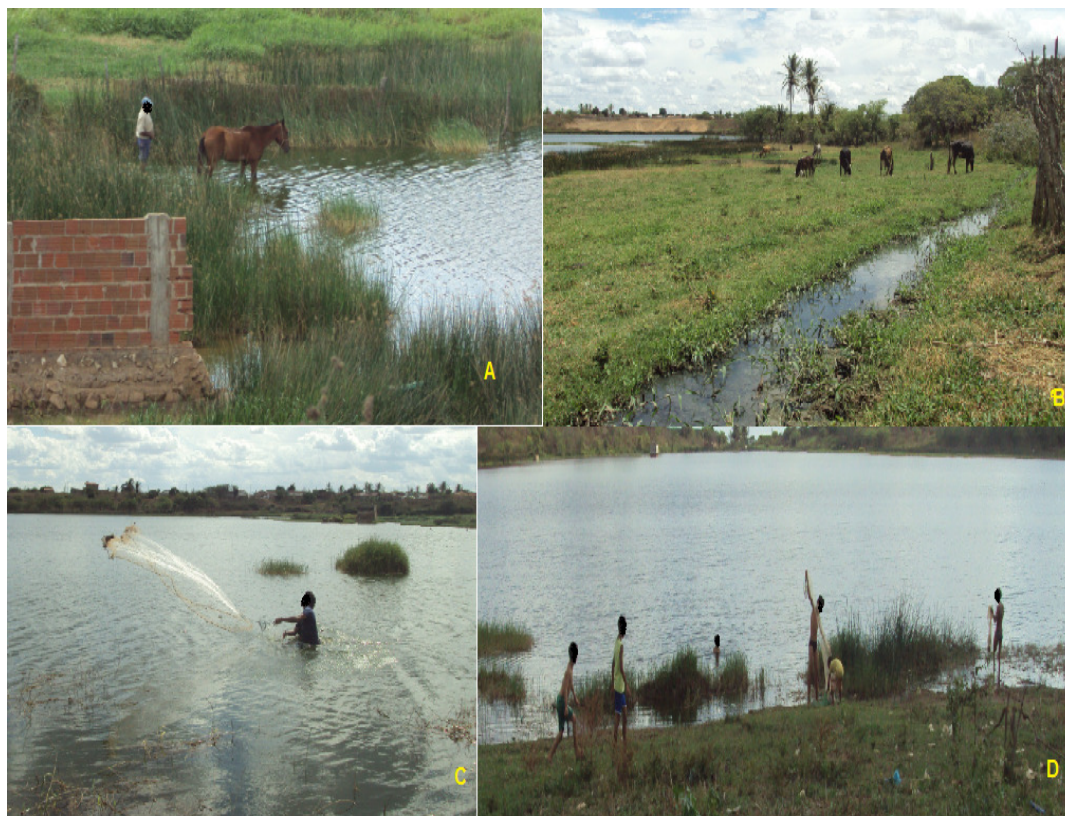
Com base nos resultados bacteriológicos das amostras analisadas e diante do que foi exposto e relacionando com a resolução n<sup>o</sup> 357/2005 do CONAMA, fica evidente que a água analisada apresenta condições impróprias para a balneabilidade bem como para a dessedentação de animais.

práticas constantes na lagoa, outro aspecto de relevante importância e que deve ser citado é o fato de animais pastarem, as margens da lagoa, em locais próximos a regiões de deságues de esgoto sem que nada impeçam o contato com o mesmo. (Figura 5).

**Figura 5.** Todas as fotos foram registradas em áreas adjacentes a lagoa Bela Vista, Cuité, PB, as quais a foto “A” constata a dessedentação animal, a “B” o esgoto a céu aberto com os animais pastando em volta, a foto “C” a prática da pesca em local de deságue de esgoto, e a foto “D” a recreação em local de escoamento de esgoto.

É necessária a revitalização da lagoa Bela Vista permitindo apenas o fluxo de águas advindo de precipitações pluviométricas; a elaboração e execução de

um programa de educação ambiental, onde os moradores locais tornem-se agentes diretos desta ação e a suspensão total da emissão de esgotos domésticos e industriais sobre o corpo hídrico da lagoa.

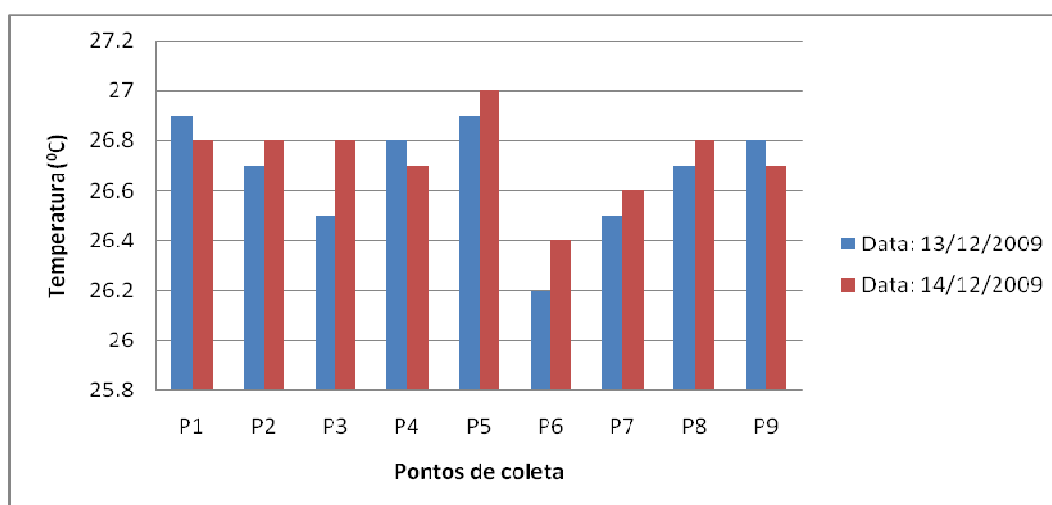
Por fim, observa-se na Figura 6 que quase não houve variação na temperatura

da água estando a mesma entre 26.2 e 27 °C.

**Figura 6.** Dados de temperatura, verificados nas amostras d’água coletadas, às 6 horas da manhã, nos pontos P<sub>1</sub>, P<sub>2</sub>, P<sub>3</sub>, P<sub>4</sub>, P<sub>5</sub>, P<sub>6</sub>, P<sub>7</sub>, P<sub>8</sub>, P<sub>9</sub>, na lagoa Bela Vista, Cuité, PB.
