## ASPECTOS BACTERIOLÓGICOS DA ÁGUA DE CHUVA COLETADA EM TELHADO DE UM PRÉDIO INDUSTRIAL

### BACTERIOLOGICAL ASPECTS OF RAINWATER IN AN INDUSTRIAL BUILDING

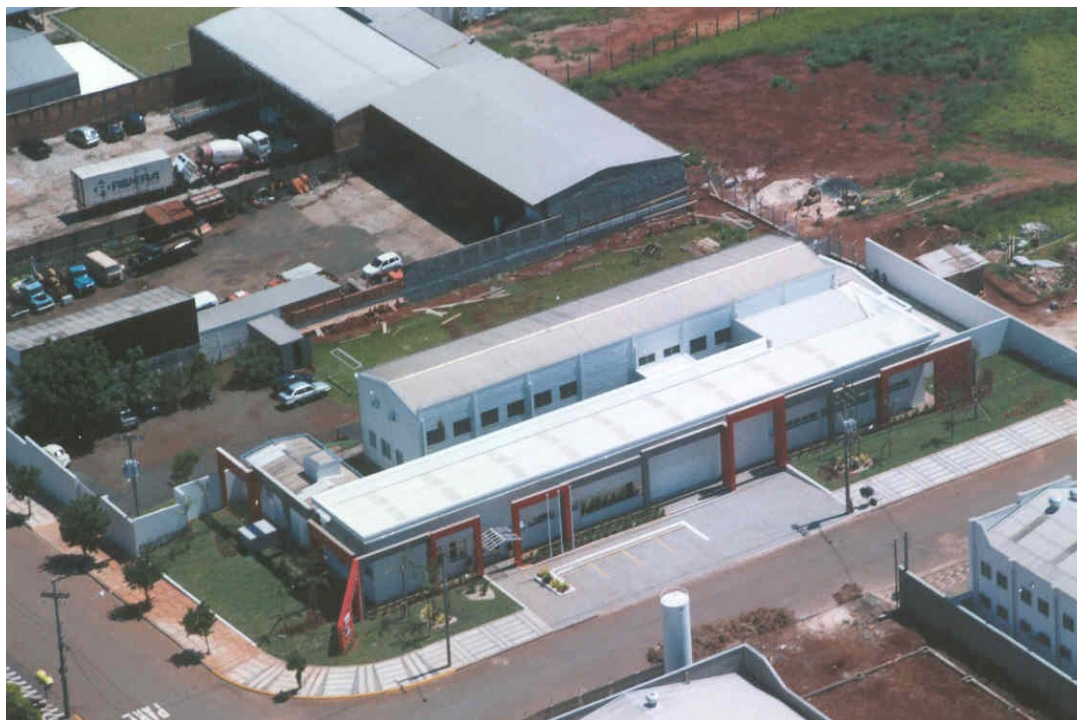
A Figura 1 apresenta a foto aérea da fábrica Grafimec Indústria e Comércio Ltda. na sua totalidade, caracterizando a edificação onde foi realizado o estudo bacteriológico da água de chuva.

**Figura 1.** Fábrica Grafimec Indústria e Comércio Ltda, localizada no município de Araras/SP.

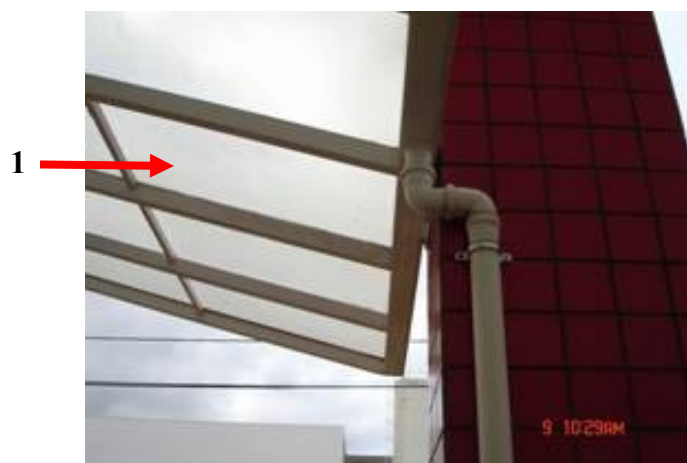
Figura 3. Telhado da Fábrica Grafimec (Ponto de Coleta 1).

Os pontos P1 (telhado), P2 (calha), P3 (cisterna) e P4 (água filtrada) são os pontos em que foram coletadas as amostras para posterior análise bacteriológica e encaminhadas ao laboratório Áquali de análise de água, conforme ilustram respectivamente as Figuras 3, 4, 5 e 6 .

Uma série de fatores pode levar ao entendimento desse resultado, onde no caso do telhado (P1) não existe sistema de descarte das primeiras chuvas, dificultando assim as primeiras coletas, pois a primeira chuva que caía no telhado não era descartada e imediatamente se coletava a água.

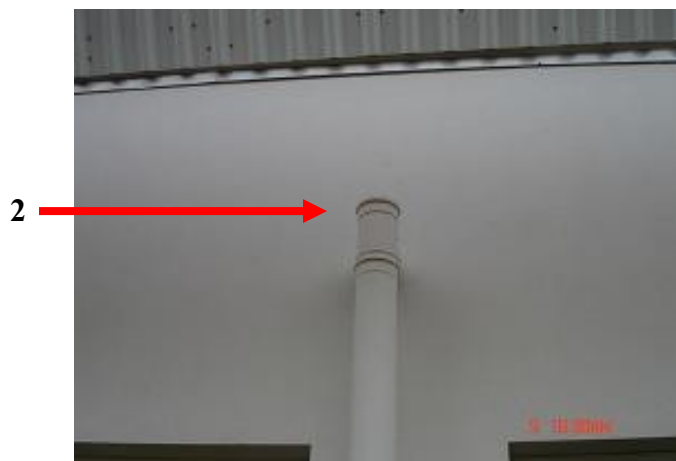
**Figura 4.** Calha da Fábrica Grafimec (Ponto de Coleta 2).

Já no caso da calha (P2), uma vez que toda a água que passava pelo ponto anterior (P1) era coletada logo em seguida no (P2), também se constituiu num fator

negativo, pelo fato da primeira água que não era descartada pelo telhado, ser coletada logo em seguida coletada na calha (P2).

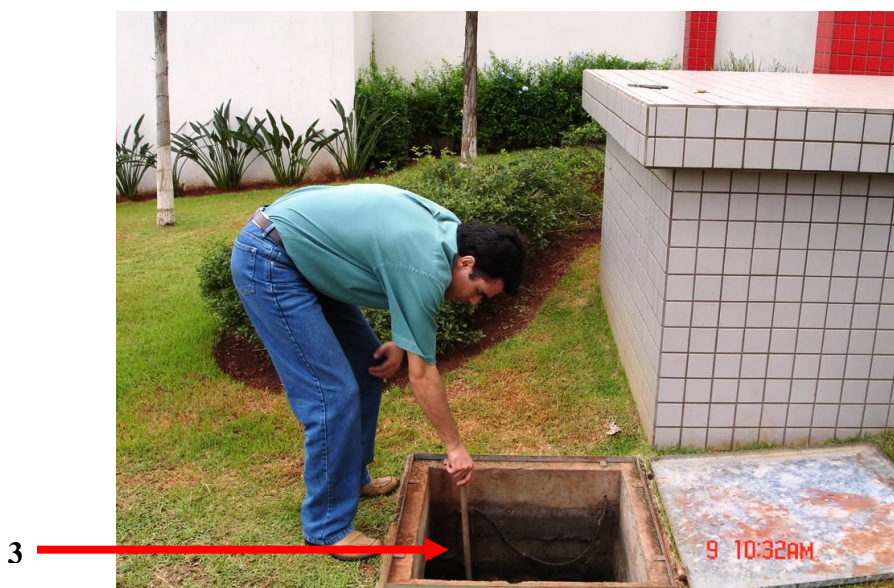
**Figura 5.** Cisterna da Fábrica Grafimec (Ponto de Coleta 3).

Não existe um sistema de limpeza da cisterna (P3), onde a mesma só poderá ser limpa esvaziando-a totalmente.

Toda essa água tinha como destino a cisterna (P3) que recebia toda essa água da chuva numa cisterna de 90.000 litros. Como as instalações da cisterna não apresentavam um sistema auto-limpante, toda sujeira era armazenada no fundo da cisterna e a mesma só poderia ser limpa quando ocorresse o seu esvaziamento total, fato que nunca aconteceu.

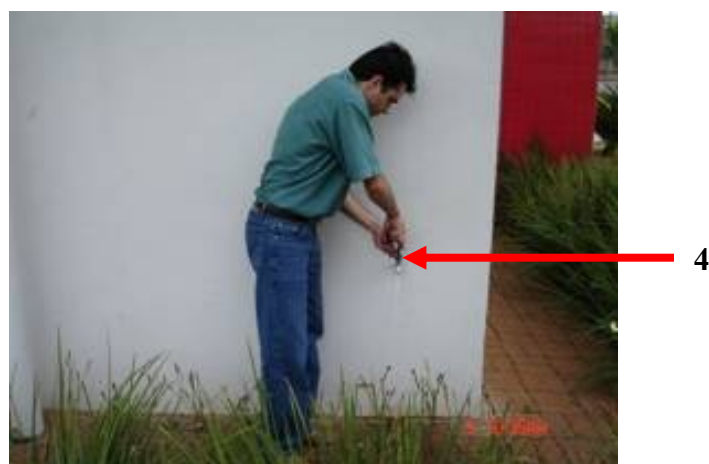
**Figura 6.** Torneira para coleta da água da cisterna que foi filtrada (Ponto de Coleta 4).

Reportando-se a cisterna filtrada (P4), a água de chuva que estava na cisterna sofria um bombeamento e passava por um filtro de areia, e aí sim se coletava a água da cisterna filtrada (P4).

Os resultados da cisterna filtrada (P4) mostraram que o filtro é ineficiente, totalmente inadequado para esse tipo de instalação, e por isso ocorreram contaminações por coliformes termotolerantes.

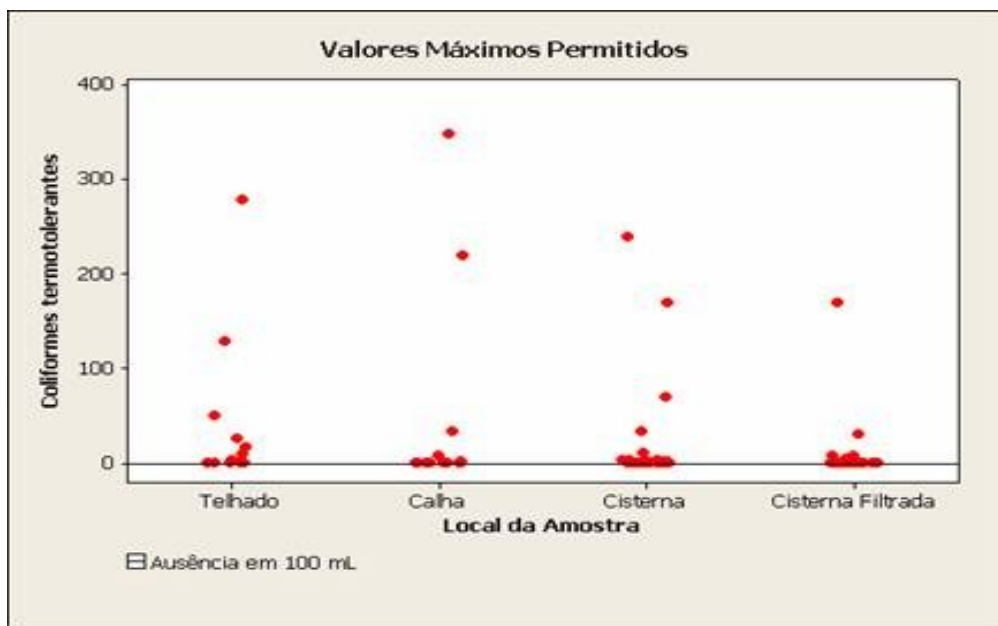
Analisando a Figura 8 é possível verificar os resultados das análises em todos os pontos de coleta P1, P2, P3 e P4 para o parâmetro coliforme termotolerantes tomando-se como referência a Portaria 518.

**Figura 8.** Resultado das análises para Coliformes Termotolerantes (Portaria 518).

Na Figura 8, se constatou a contaminação por coliformes termotolerantes em todos os pontos de coleta, telhado, calha, cisterna e cisterna filtrada.

A maior contaminação verificada no gráfico da Figura 8, ocorreu na calha atingindo o valor de 350 NMP/100 mL de Coliformes Termotolerantes segundo a Portaria nº 518.

Não existe diferença significativa entre os pontos de coleta telhado (P1), calha (P2), cisterna (P3) e cisterna filtrada (P4), ou seja, estatisticamente todos os pontos se comportaram de maneira semelhante.

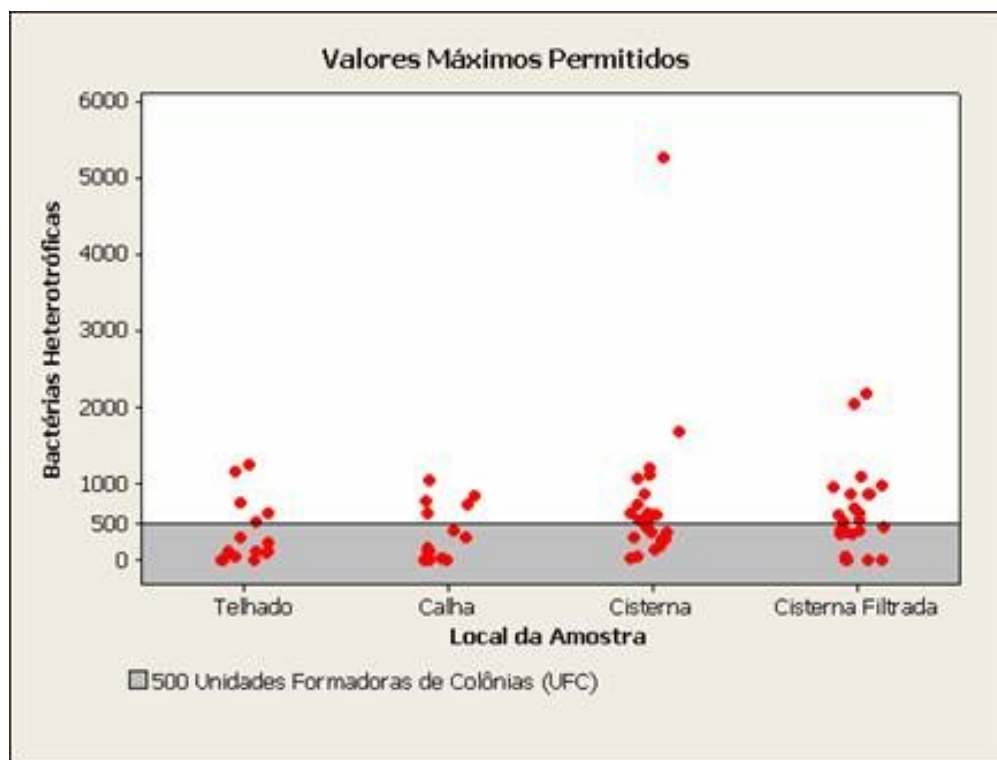
Os resultados para bactérias heterotróficas aparecem na Figura 9, conforme a Portaria nº 518.

**Figura 9.** Resultado das análises para Bactérias Heterotróficas (Portaria nº 518).

A Figura 9 nos mostra que os valores para bactérias heterotróficas não apresentaram diferenças significativas, mostrando que estatisticamente todos os pontos (P1), (P2), (P3) e (P4) podem ser considerados estatisticamente iguais.

Adotando-se 500 Unidades Formadoras de Colônias (UFC) como valor máximo permitido, é possível concluir que a água coletada em todos os pontos se encontra fora dos padrões estabelecidos pela Portaria 518.

A causa dessa contaminação por bactérias heterotróficas se deve aos mesmos problemas que foram abordados anteriormente para os parâmetros coliformes, ou seja, tendo como fator

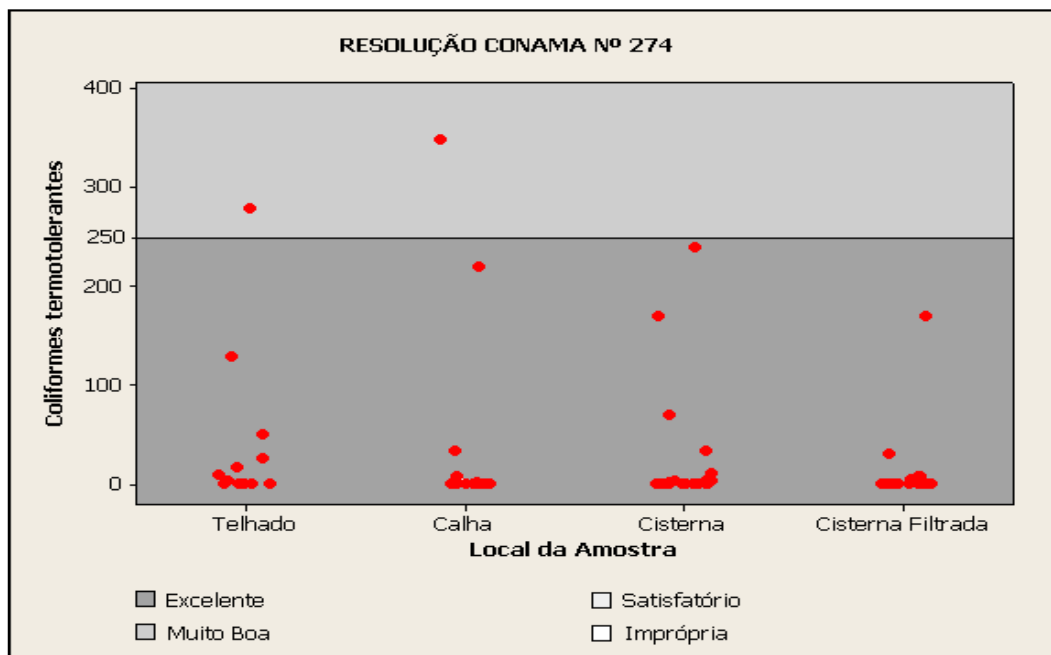
A Figura 10 apresenta os resultados das análises da água de chuva em todos os pontos de captação envolvendo os Coliformes Termotolerantes (NMP/100 mL).

**Figura 10.** Resultado das análises para Coliformes Termotolerantes.

Pela Figura 10 fica evidente que todos os pontos de coleta da água de chuva apresentaram quase que na totalidade resultados excelentes, sobrando alguns pontos com valores de 280 NMP/100 mL para o telhado e 350 NMP/100 mL para calha enquadrando-se como muito boa no que se refere aos Coliformes Termotolerantes.

Nesse caso em se tratando de Coliformes Termotolerantes o aproveitamento da água de chuva é compatível com todas as instalações da fábrica, não comprometendo assim o usuário ou colaboradores de utilizá-la.
