DIAGNÓSTICO E ÍNDICES DE QUALIDADE AMBIENTAL DA BACIA DO CÓRREGO DO BARBADO, CUIABÁ-MT

ENVIRONMENTAL QUALITY INDEX ASSESSMENT OF BARBADO RIVER BASIN, CUIABÁ-MT

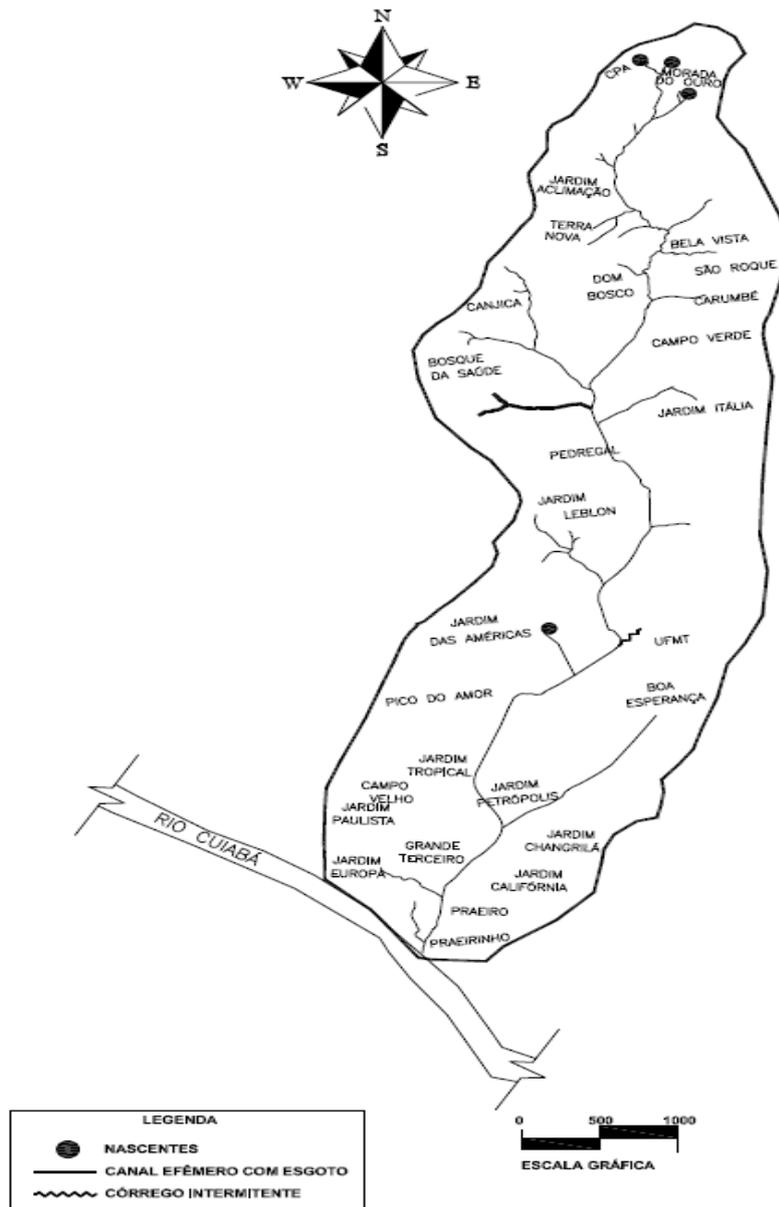
Figura 1. Área da Bacia do Córrego do Barbado.

e Várzea-Grande, sendo também afluente do Rio Paraguai, que drena o Pantanal Mato-Grossense. O córrego se estende por 21 bairros, mas 25 bairros integram a área de sua bacia conforme ilustra a Figura 1, sendo eles de diferentes padrões de renda e extensões.

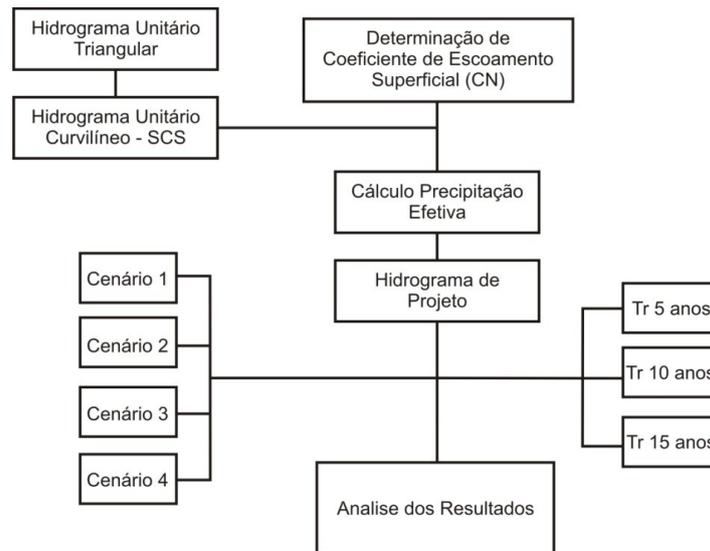
O cálculo do escoamento superficial para cada cenário foi realizado pela aplicação de métodos simplificados da literatura, tendo como base o hidrograma unitário triangular do SCS e o método do blocos alternados para períodos de retorno de 5, 10 e 15 anos (Figura 2).

Figura 2. Cálculo do escoamento superficial.

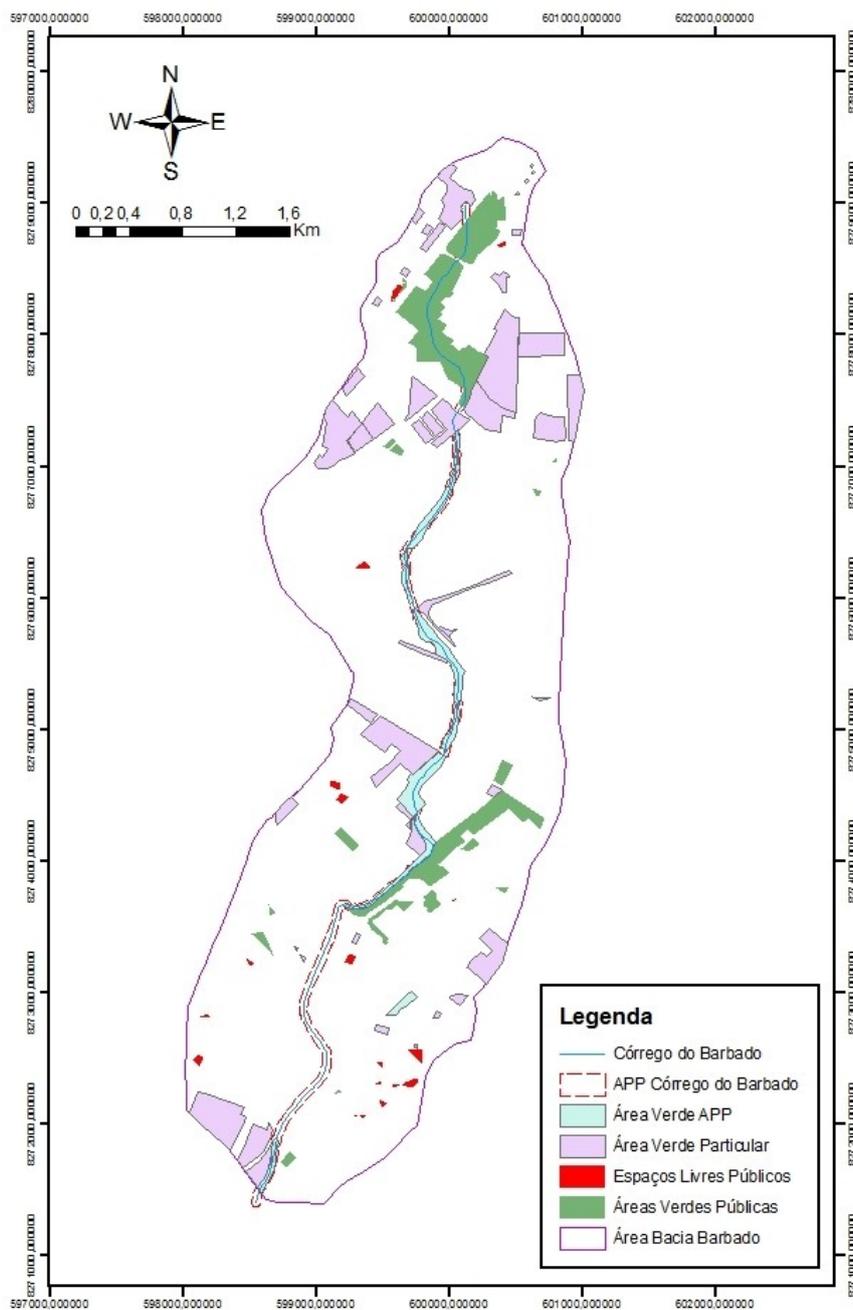
O levantamento das áreas permeáveis e impermeáveis, espaços livres públicos, áreas verdes e APP para o cálculo dos IQA se encontram ilustrados na Figura 3, com a caracterização do uso e ocupação do solo.

De acordo com a Figura 3, observa-se a existência de duas grandes manchas de Áreas Verdes Públicas (AVP) na bacia,

sendo elas o Parque Massairo Okamura e o campus da UFMT. A ausência de Áreas Verdes de APP é observada no trecho situado próximo à foz, sendo esta a parte canalizada do córrego.

Figura 3. Mapeamento da Bacia do Córrego do Barbado

As Áreas Verdes Particulares (AVPA), que apesar de estarem sujeitas a ocupação, se encontram bem distribuídas na área da bacia, o que possibilita uma visão atualizada da sua situação de impermeabilização.

Os Espaços Públicos se encontram distribuídos em dezoito pontos da área da bacia, com uma área total de 45.150,09 m², e posteriormente poderão servir de espaços para possíveis intervenções e melhoramento dos índices ambientais.

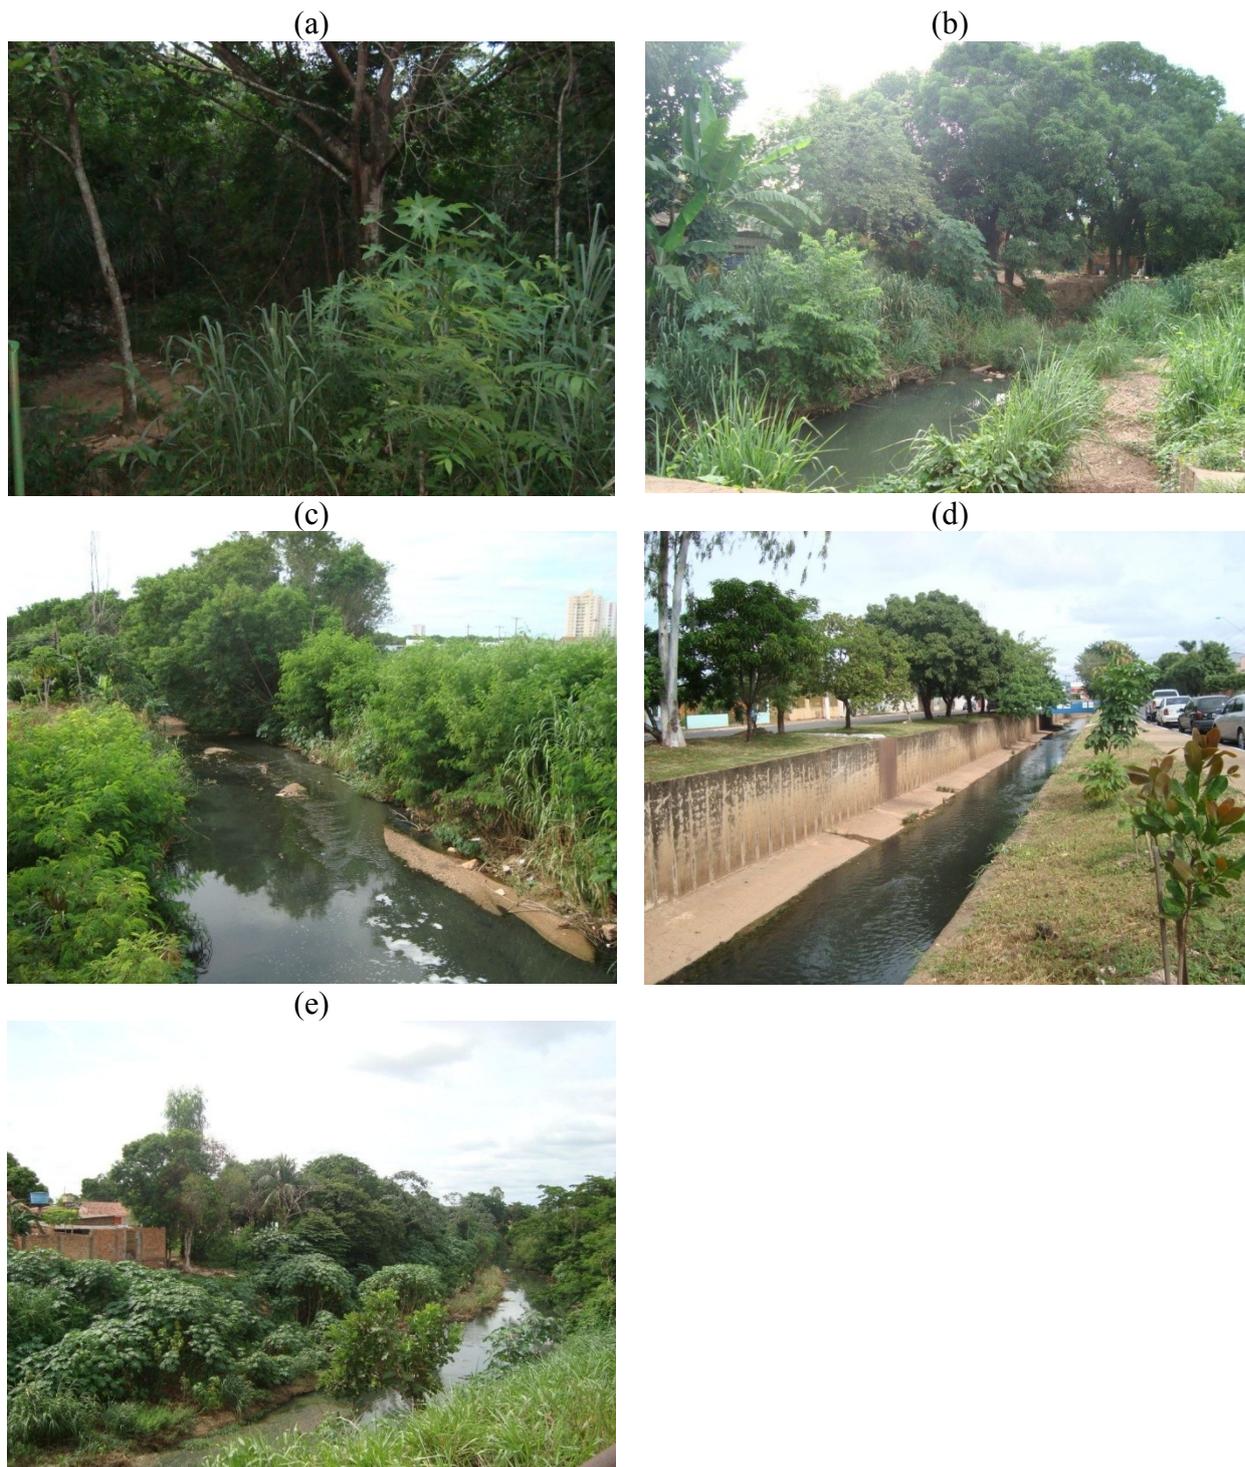
O diagnóstico ambiental foi realizado na Área da APP da Bacia do Barbado no período de Dezembro/2011 a Janeiro/2012. A Figura 4 mostra o curso do córrego até sua foz.

Figura 4. (a) Nascente – Parque Massairo Okamura, (b) Alto Curso - Rua Quinze - Trecho entre Bairro Terra Nova e Bela Vista, (c) Médio Curso - Trecho no Bairro Jardim das Américas, (d) Baixo Curso - Trecho Canalizado – Av. Tancredo Neves, e (e) Foz – Bairro Praeirinho.

Nas Cabeceiras se encontram as três nascentes do córrego, estando uma delas localizada no Parque Massairo Okamura, uma área úmida, que segundo Castro Junior *et al.* (2008), constitui-se de um setor de surgência de águas diversas que desempenha enorme papel na perenização dos recursos hídricos. Este trecho é o que apresenta melhor conservação da vegetação.

Nova, Dom Bosco, Campo Verde, Canjica e Bosque da Saúde. No trecho dos bairros Terra Nova, Bela Vista e Dom Bosco, é observado uma significativa alteração na cor da água, assim como forte odor. Observou-se, também, maior volume de água no córrego e uma seção mais larga e profunda do canal em relação ao trecho anterior. A vegetação se encontra empobrecida, com ausência de cobertura arbórea, a vegetação predominante é a Capoeira, ou seja, uma vegetação secundária, que surge após o desmatamento da vegetação primitiva. O fato de existirem ocupações irregulares nas margens do canal desencadeia a ocorrência de erosão e a instabilidade das encostas, fato observado em vários pontos deste trecho.

O Médio Curso está localizado entre as avenidas João Gomes Monteiro Sobrinho e Fernando Corrêa da Costa (UFMT), envolvendo os bairros Jardim Leblon, Pedregal, Jardim Itália, Renascer, Jardim das Américas e Campus UFMT. Observou-se a coloração escura da água, bem como o desmatamento que acarreta a instabilidade das encostas (presença de sulcos e ravinas). Constatou-se que este trecho apresenta grave nível de erosão, instabilidade das encostas, ausência de vegetação, além de disposição de lixo e presença de animais. O trecho situado no campus da UFMT apresenta uma vasta vegetação consolidada, configurando uma grande área verde da bacia. Outro aspecto observado no campus da UFMT é o tratamento do seu esgoto.

sendo retificado. Seu leito é circundado pela Avenida Tancredo de Almeida Neves, possuindo aspecto mórbido devido ao mau cheiro e a impermeabilização do canal.

A Foz se situa entre a Avenida Beira Rio e o Rio Cuiabá, estando distribuída nos bairros Praeirinho, Praeiro, Grande Terceiro e Jardins Europa e Paulista. O bairro Praeirinho é oriundo de invasão e limítrofe também ao Rio Cuiabá, possuindo edificações irregulares às margens do córrego que acentuam o processo de erosão e instabilidade das encostas, que já se encontra em estágio avançado. Nesse trecho, a vegetação se encontra descaracterizada e a água apresenta coloração escura e forte odor.

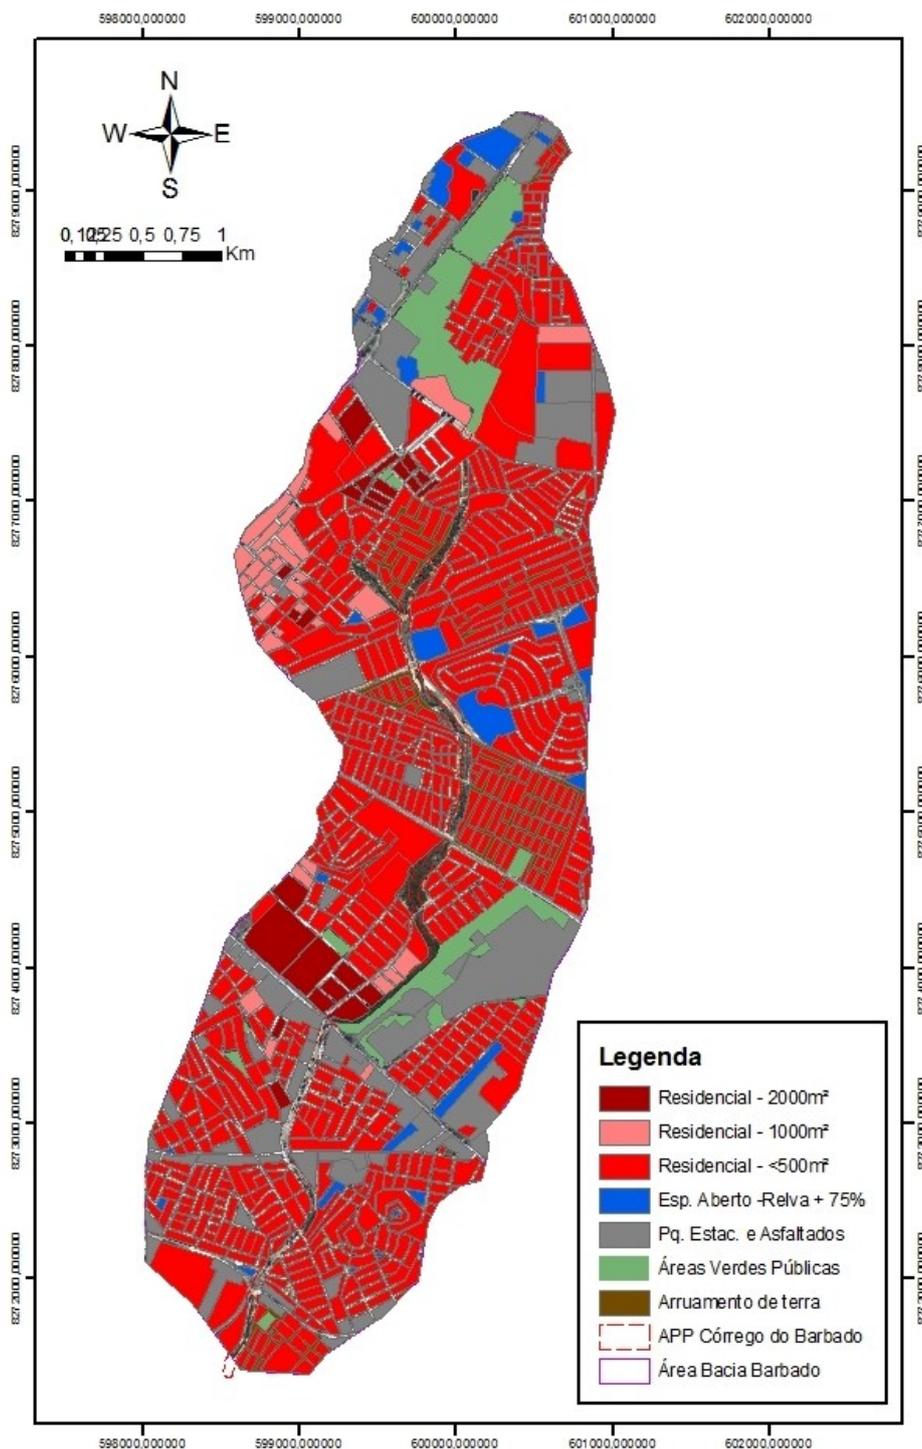
O mapeamento do uso e ocupação do solo encontra-se ilustrado na Figura 5. A maioria dos lotes na área da bacia do Barbado é residencial e com área inferior a 500 m². A partir do mapa, foram quantificadas as áreas permeáveis e

Figura 5. Levantamento de áreas para o dimensionamento do CN

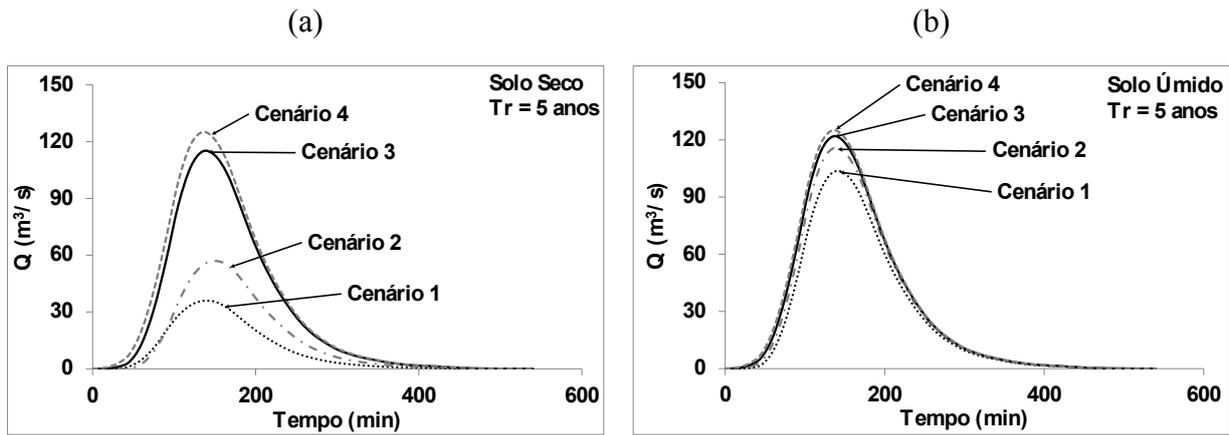
Figura 6. Hidrogramas para $Tr = 5$ anos

Analisando os hidrogramas das Figuras 6 a 8, verificou-se que os maiores acréscimos de vazão acontecem nos cenários 3 e 4, devido a sua maior área impermeabilizada. Obtendo e comparando as médias de variação de vazões entre a situação atual (cenário 1) com a situação extrema (cenário 4), verifica-se que para a situação de solo seco a vazão varia em média 93,46 m³/s, e, para solo úmido, a variação é de 22,21 m³/s.

Desta maneira, a maior variação de vazões ocorre no cenário 1 com Tr = 5 anos, que varia em torno de 48,31% e a menor acontece no Tr = 20 anos, cenário 3. Nota-se, também, que as vazões para o cenário 4 de todos os períodos de retorno são iguais para solo seco e úmido, pois o CN é o mesmo para as duas situações.

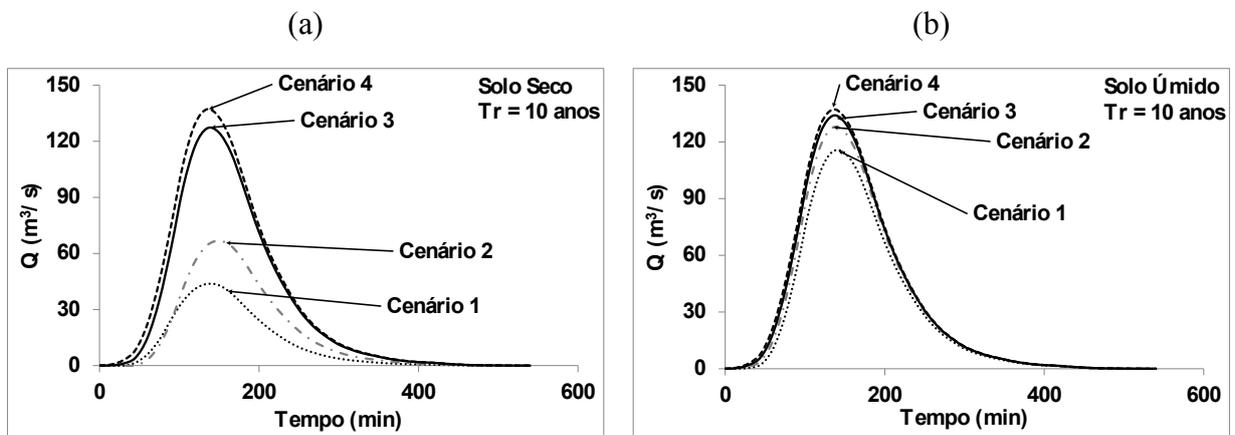
Figura 7. Hidrogramas para $Tr = 10$ anos

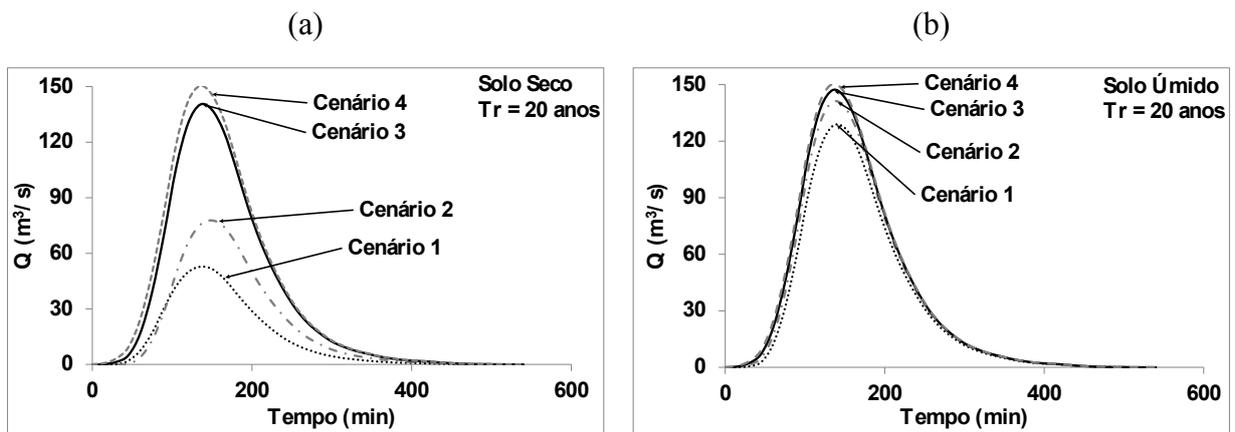
Figura 8. Hidrogramas para $Tr = 20$ anos
