## **AVALIAÇÃO AMBIENTAL DO CÓRREGO DO GRAMADO – PRESIDENTE PRUDENTE/SP**

Anelise Santos Pulido<sup>1</sup>, Maria Cristina Rizk<sup>2</sup>

### **ENVIRONMENTAL ASSESSMENT OF THE GRAMADO STREAM – PRESIDENTE PRUDENTE/SP**

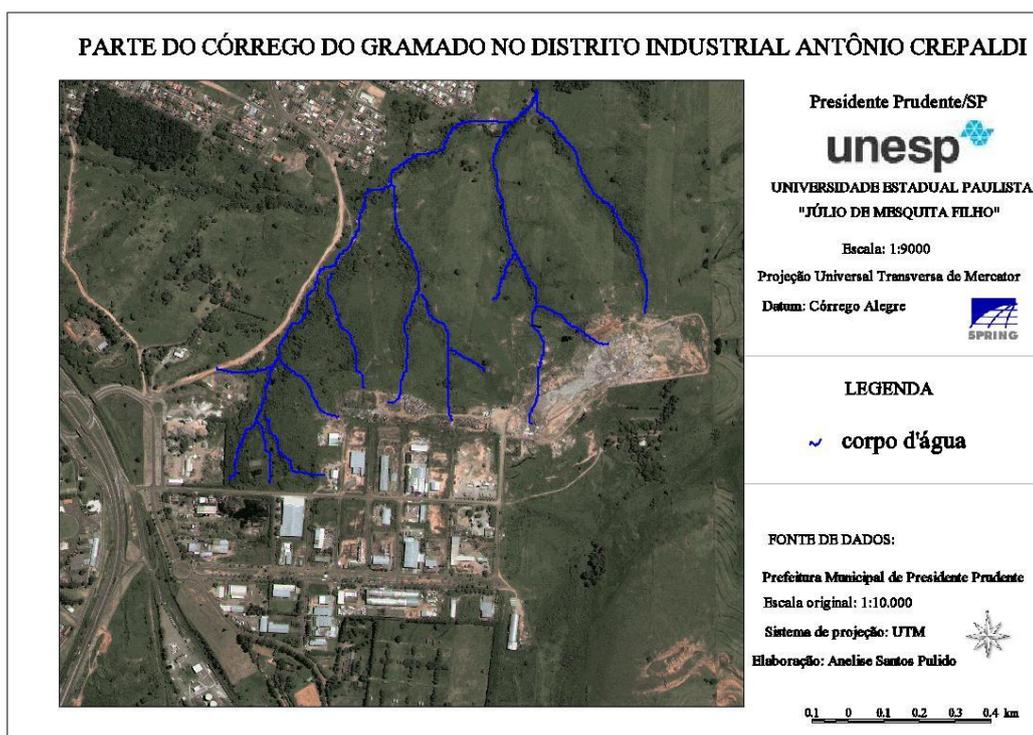
A figura 2 mostra parte do córrego, industrial Antônio Crepaldi e ao lixão do município.

**Figura 2** – Parte do córrego do Gramado, nas imediações do distrito industrial e do lixão

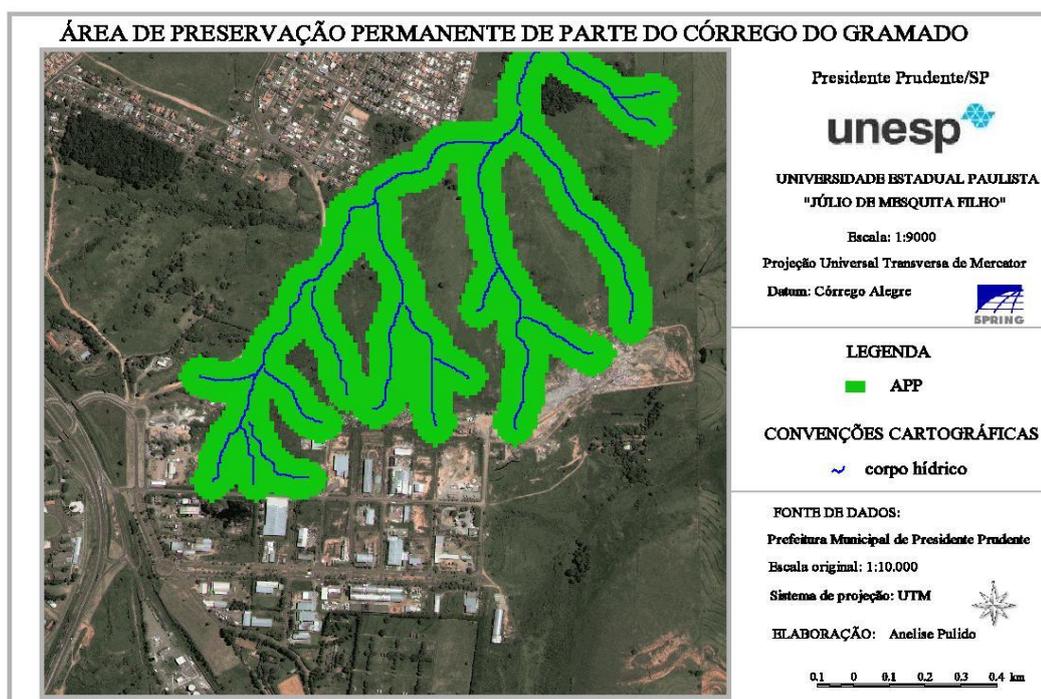
proteção ambiental do córrego do Gramado devem ser no mínimo de 50 metros do leito. Analisando a figura 3, pode-se perceber o quão próximo encontram-se essas áreas de preservação e proteção ambiental com os empreendimentos do distrito industrial Antônio Crepaldi, do lixão e do conjunto habitacional José Reis, havendo inclusive parte dos mesmos dentro desses limites.

**Figura 3** – Mapa de delimitação da Área de Preservação Permanente da região de interesse

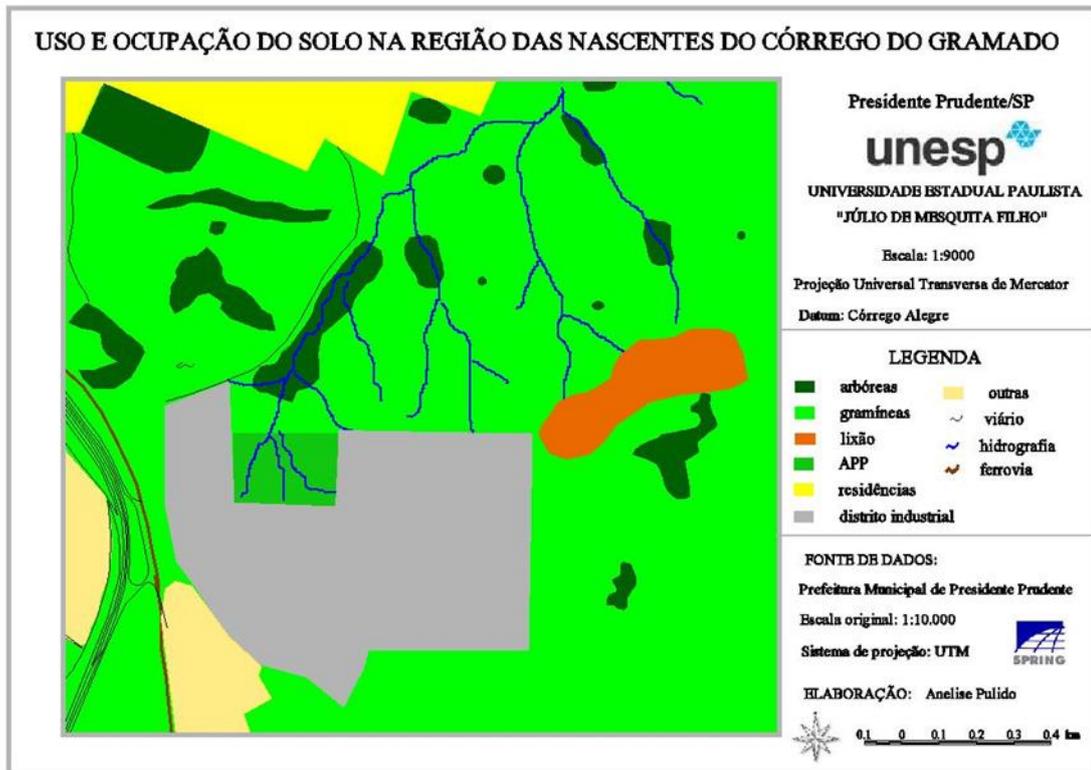
industrial poluente do município, pelo lixão e por residências do Bairro José Reis, como mostra a figura 4.

**Figura 4** – Mapa de uso e ocupação da área de interesse

A vegetação gramínea ocupa a maior parte da área. De acordo com as visitas de campo realizadas, constatou-se que praticamente toda a vegetação gramínea encontra-se seca e destruída. Uma das possíveis causas para isso, além de fatores meteorológicos, seriam as queimadas que ocorreram na área, principalmente na região próxima ao lixão. E isso pode interferir na função protetora de tal vegetação. Já a vegetação arbórea

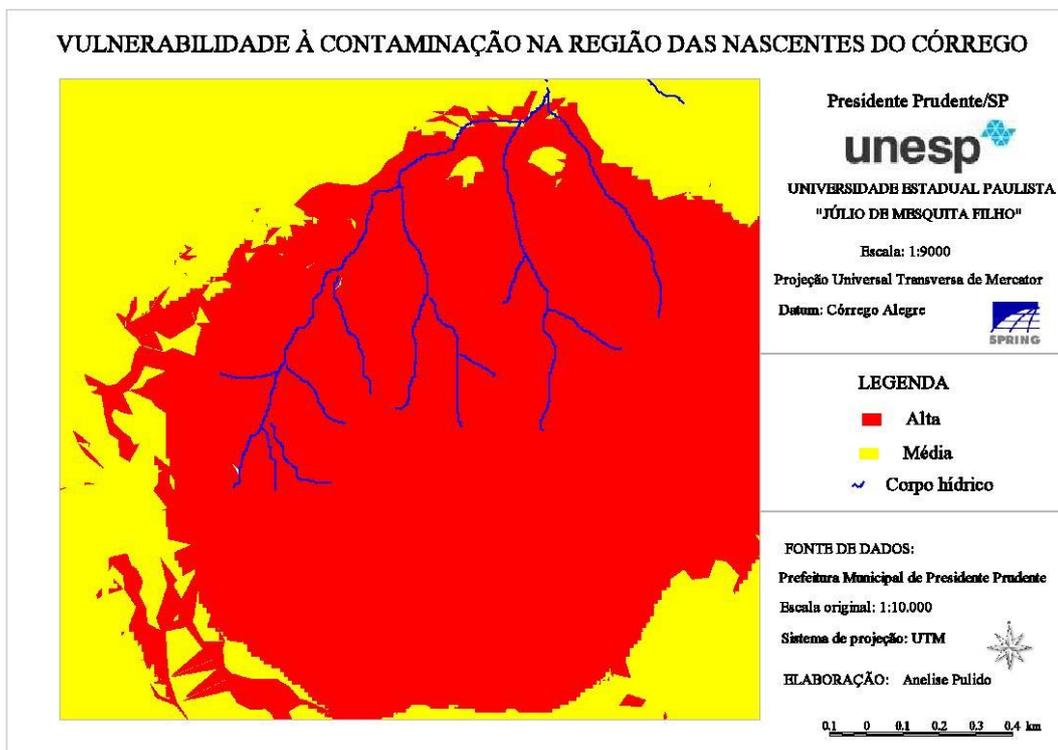
A partir destas informações, foi construído o mapa de vulnerabilidade à contaminação da área, como mostra a figura 5, por meio do cruzamento de dados referentes ao solo, à declividade e à proximidade do distrito industrial e do lixão. Verifica-se que o córrego se encontra altamente vulnerável à contaminação.

**Figura 5** – Mapa vulnerabilidade à contaminação na região de interesse

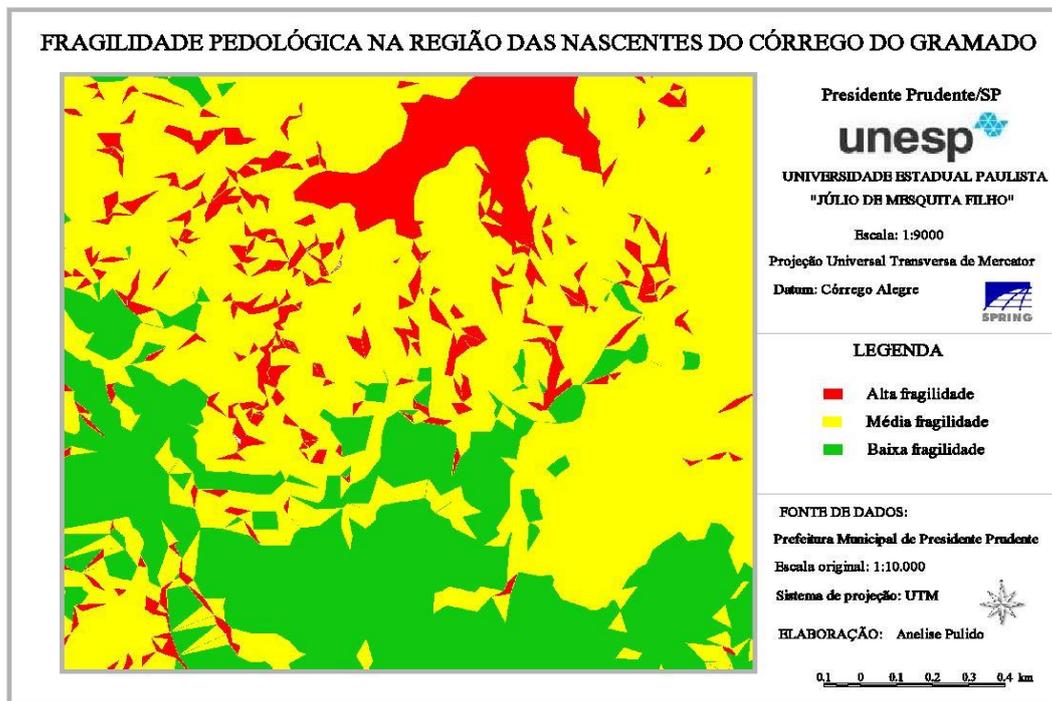
A figura 6 apresenta a fragilidade pedológica da região, obtida por meio do cruzamento dos dados de pedologia e declividade.

As regiões com baixa fragilidade correspondem principalmente às áreas com latossolo e baixa declividade. As regiões com alta fragilidade correspondem às áreas com argissolo e alta declividade (maior que 20%) e às áreas com planossolo e alta declividade.

**Figura 6** – Mapa de fragilidade pedológica na região de interesse

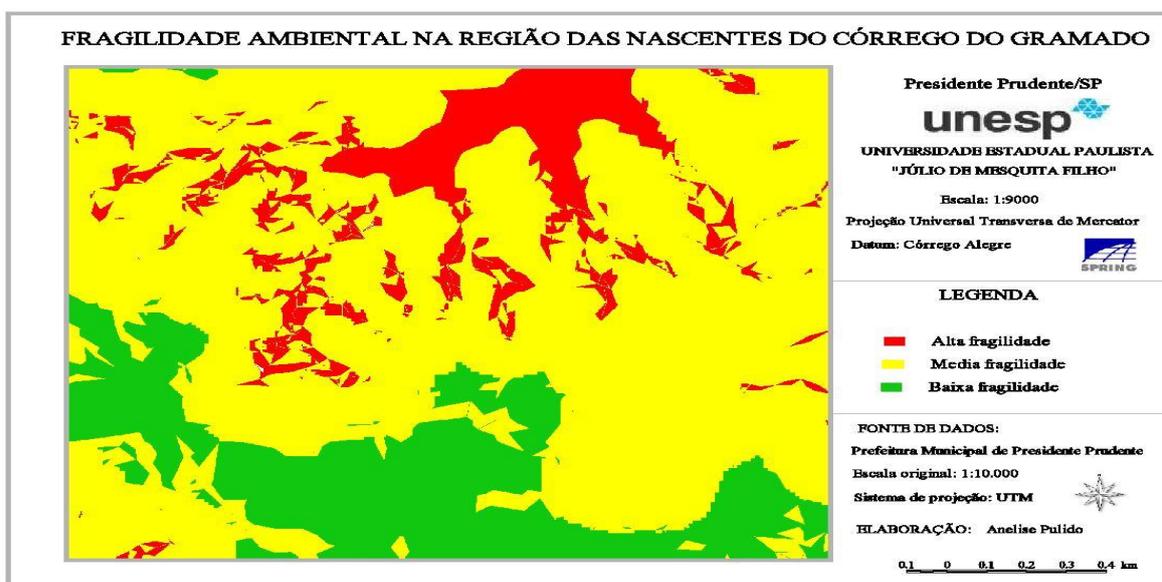
A figura 7 mostra a fragilidade ambiental da região a partir do cruzamento

**Figura 7** – Mapa de fragilidade ambiental na região de interesse

As regiões com alta fragilidade correspondem principalmente às vertentes e fundos de vale, com altas declividades, solos do tipo argissolos e planossolos e que se encontram muito próximas ao córrego do Gramado. Esta área é ocupada pelo corpo hídrico, parte do distrito industrial e do conjunto habitacional José Reis. Estes são os locais mais susceptíveis a degradação ambiental, necessitando de maior proteção.

Já as áreas com média fragilidade, grau de fragilidade predominante, correspondem às vertentes e topos, com médias declividades, solos do tipo latossolo e argissolo e que apresentam certa distância do córrego. Encontram-se principalmente nesta área o lixão, o distrito industrial, parte do conjunto habitacional José Reis e a área vegetada por gramíneas e arbóreas.

ambiental, correspondem principalmente aos topos, com declividades pouco elevadas (menor que 10%), solos do tipo argissolo e que se encontram mais distantes do córrego.
