AVALIAÇÃO DOS RISCOS E VULNERABILIDADES NA INFRAESTRUTURA EXPLORATÓRIA NO CAMPO PETROLÍFERO CANTO DO AMARO, MUNICÍPIO DE MOSSORÓ, RN¹

Antonio Costa Filho²; Marx Prestes Barbosa³; Antonio Reinaldo Petta⁴

VALUATION OF RISKS AND VULNERABILITIES IN THE OILFIELD EXPLORATORY INFRASTRUCTURE CANTO DO AMARO, MUNICIPALITY OF MOSSORÓ, STATE OF RIO GRANDE DO NORTE, BRAZIL

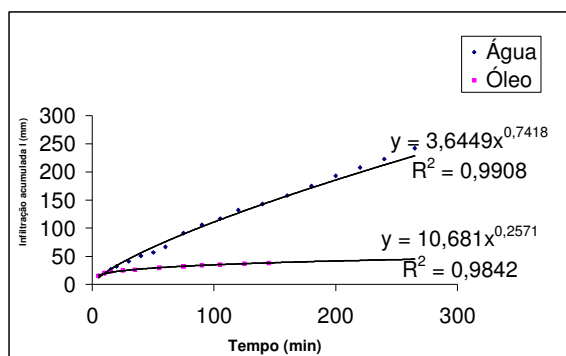
Figura 21 – Infiltração acumulada da água/óleo em função do tempo (Ponto X-1).

No ponto X-1 (Neossolos Flúvicos - RY) a VIB (Velocidade de Infiltração Básica) alcançou de 45 mm/h para água (velocidade muito alta), o que classifica a textura deste solo como arenosa. Para o óleo, devido a sua alta viscosidade a VIB foi de 3 mm/h, considerada baixa (Figuras 21 e 22).

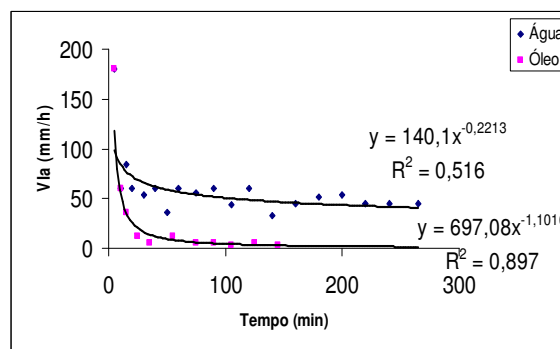
Figura 22 – Velocidade de infiltração aproximada da água/óleo em função do tempo (Ponto X-1).

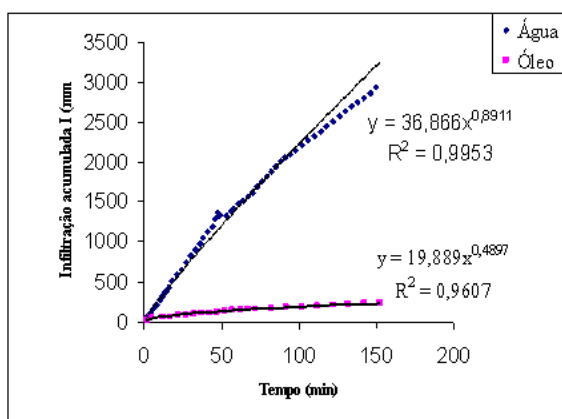
Nas Figuras 23 e 24 são apresentados os gráficos do ponto X-6 (Latossolos Vermelho Amarelo - LVA + Neossolos Quartzarêmicos - RQ) onde se observa uma VIB muito alta que para a água chega a alcançar 900 mm/h. Para o

óleo a VIB também é muito alta no valor de 60 mm/h. Tanto a VIB para a água como para o óleo definem a textura desses solos como arenosa.

Figura 23 – Infiltração acumulada da água/óleo em função do tempo (Ponto X-6).

Pela análise das VIB dos solos e com base nos critérios da classificação da textura dos solos de Bernardo (2005) na área do campo petrolífero de Canto do Amaro, o solo com maior risco frente a um derrame de óleo é o do ponto X-6, classificado como Latossolos Vermelho Amarelo (LVA) e o que apresenta o menor risco são os Neossolos Flúvicos (RU) no ponto X 1.

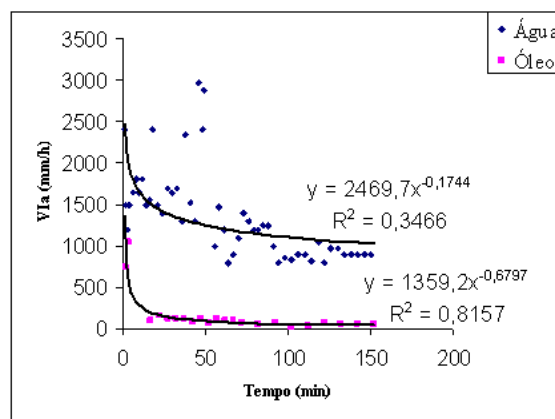
Figura 24 – Velocidade de infiltração aproximada da água/óleo em função do tempo (Ponto X-6).
